# Rutschsicherheit von gummierten Laufgangböden

Alfred Pöllinger<sup>1\*</sup> und Andreas Zentner<sup>2</sup>

## Zusammenfassung

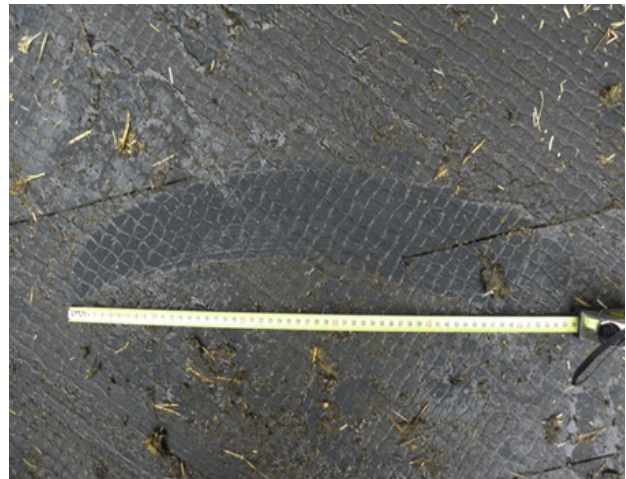
Abbildung 3: Messen einer Rutschlänge – in diesem Beispiel 54 cm

Dann wurde mit dem Auflegen des 1x1 m großen Rahmens auf der Versuchsfläche 1, Gang A, Mattentyp 1 begonnen. In jedem Messquadrat wurde zuerst die Anzahl an Schritten gezählt. Die Tritte konnte man aufgrund der Untergrundvorbereitung gut sehen. Wenn innerhalb des Quadrates eine Rutschung erkennbar war, wurde die gesamte Rutschlänge gemessen. Dabei war es irrelevant ob die Rutschung im Quadrat begonnen hatte oder nur im Quadrat endete. Zur Längenmessung wurden der Anfangs- und der Endpunkt herangezogen, inklusive der Klauenlänge. Es wurde der Wert einer geraden Linie verwendet (siehe *Abbildung 3*).
