THERMOGRAPHIE UND BLOWERDOOR

Energie-
informationstag

Ingenieurbüro ZAUNER

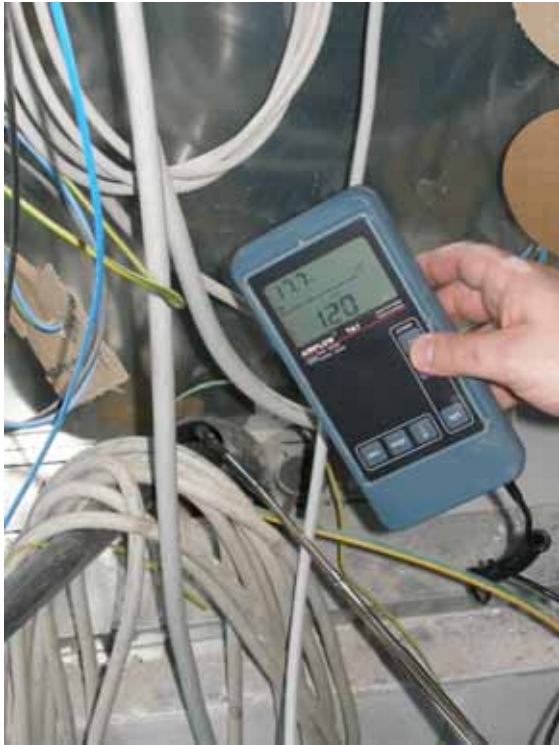
Hausanschluß: 1,20m/sec

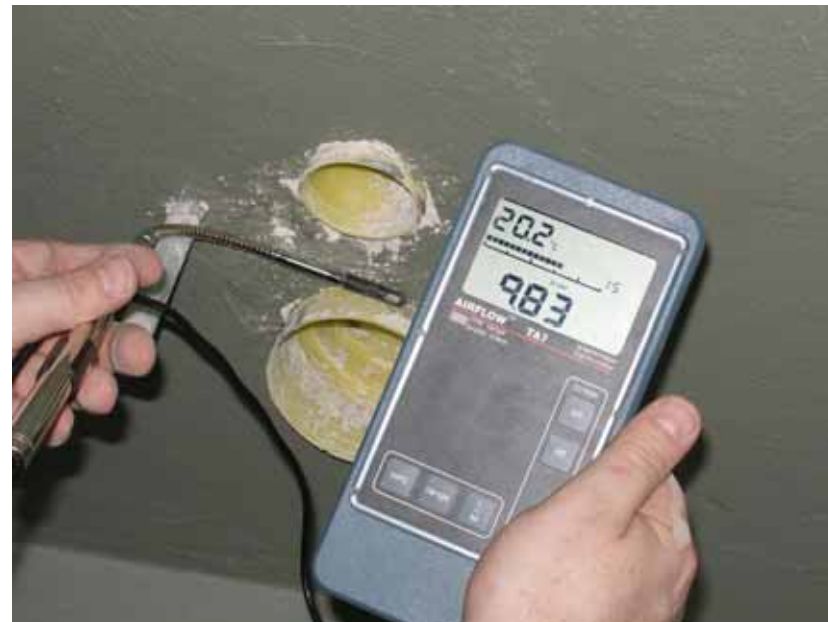
WC - Installation: 9,83m/sec

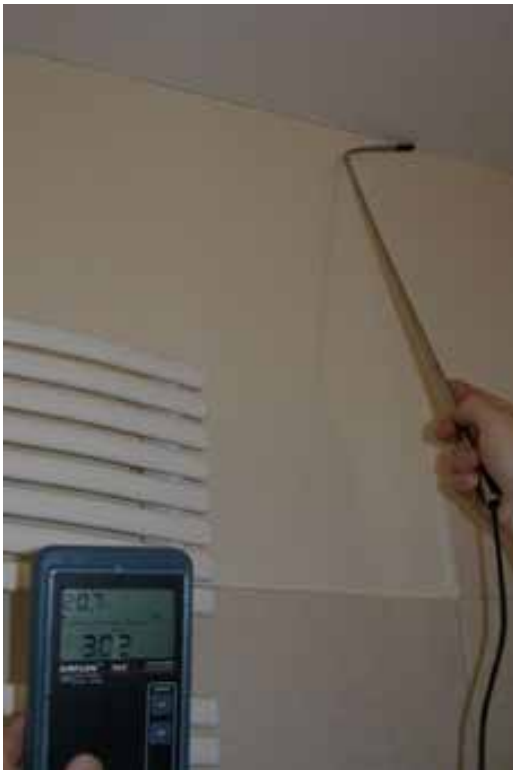
Badezimmerdecke: 3,02 m/sec

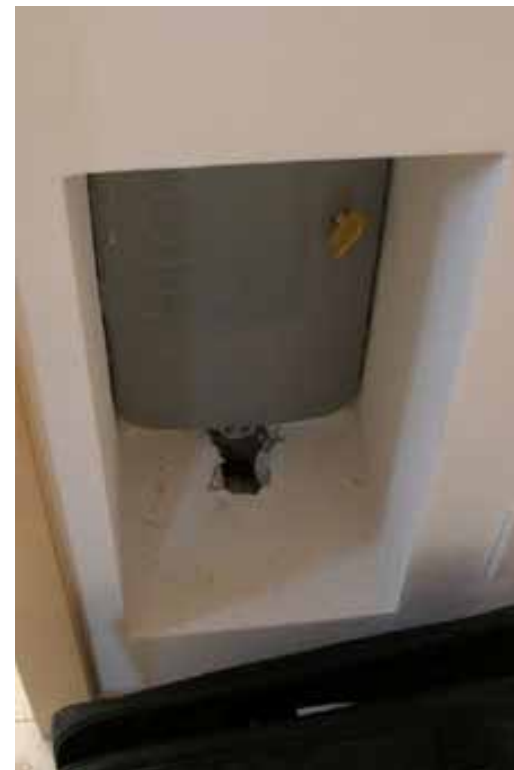
Kaminentlüftung: **ohne Worte!**

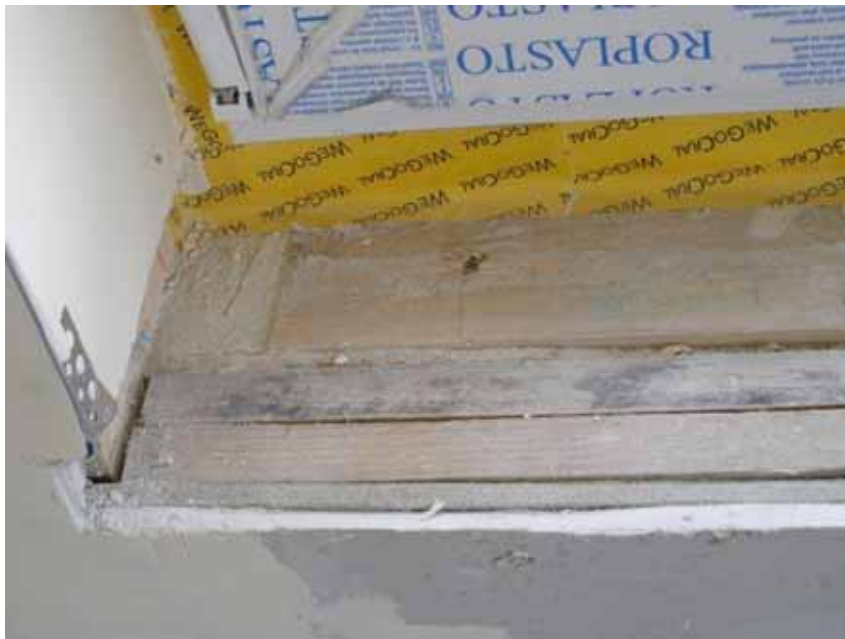
Beste Fensterverklebung hilft nicht!

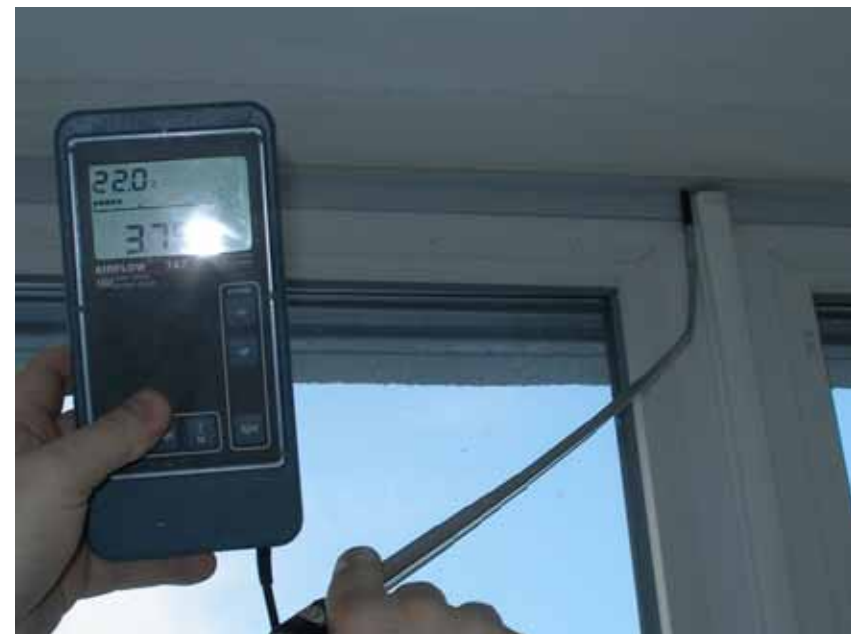
Doppelflügel: 3,75m/sec

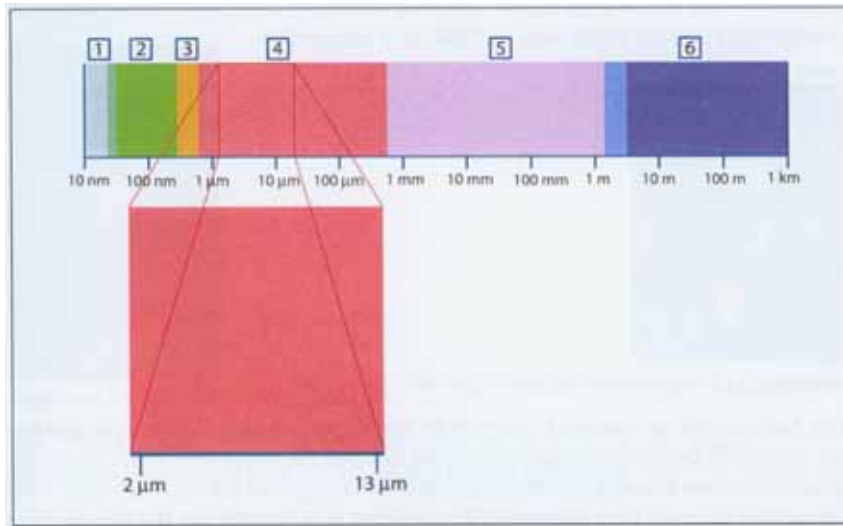
1. Röntgenstrahlen
 2. UV - Strahlung
 3. sichtbares Licht
 4. infrarotes Licht
 5. Mikrowelle
 6. Radiowellen
- Messbereich
2 μm bis 13 μm

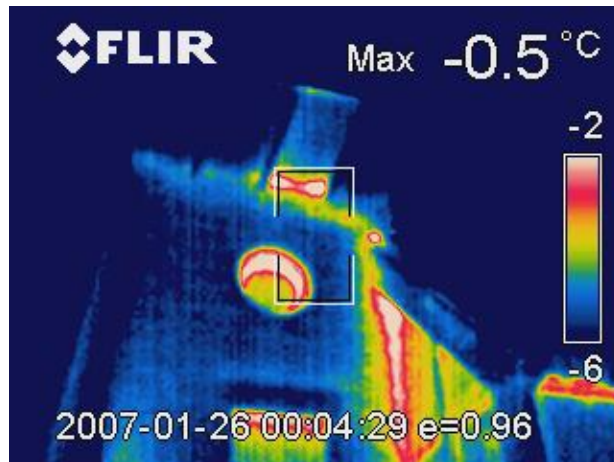
- Luftdichtheit im Sparrenfeld

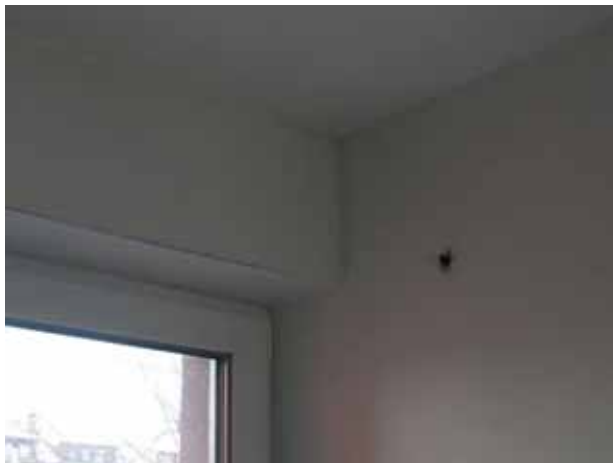
- Thermoaufnahme eines ungedämmten Sturzes mit Rollokasten

- Normalbildaufnahme

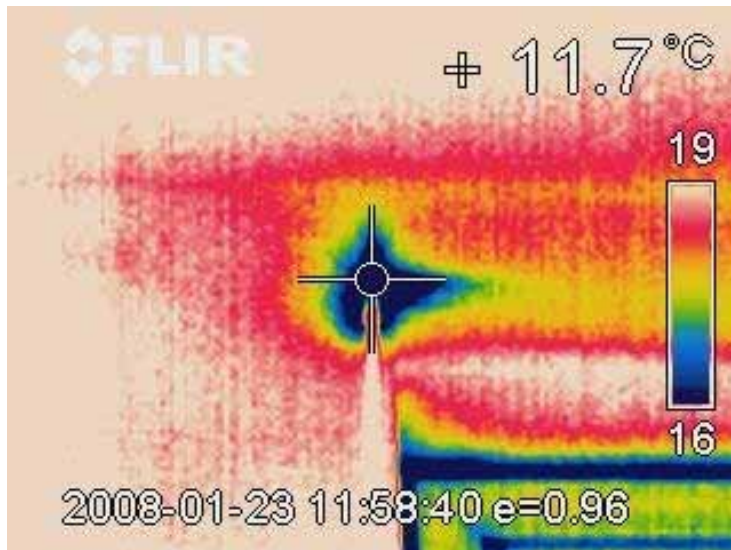
BEISPIEL 2: Kurbeltrieb - Mauerdurchführung

Kurbeltrieb

Thermobild

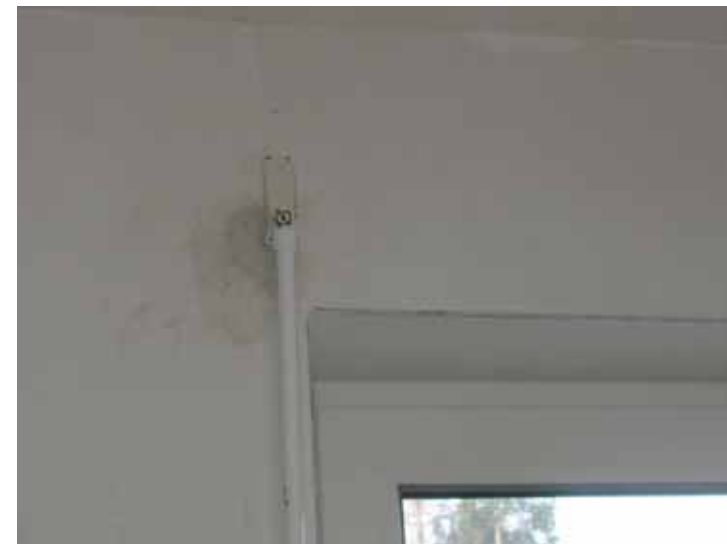
Kurbeltrieb

Normalbild

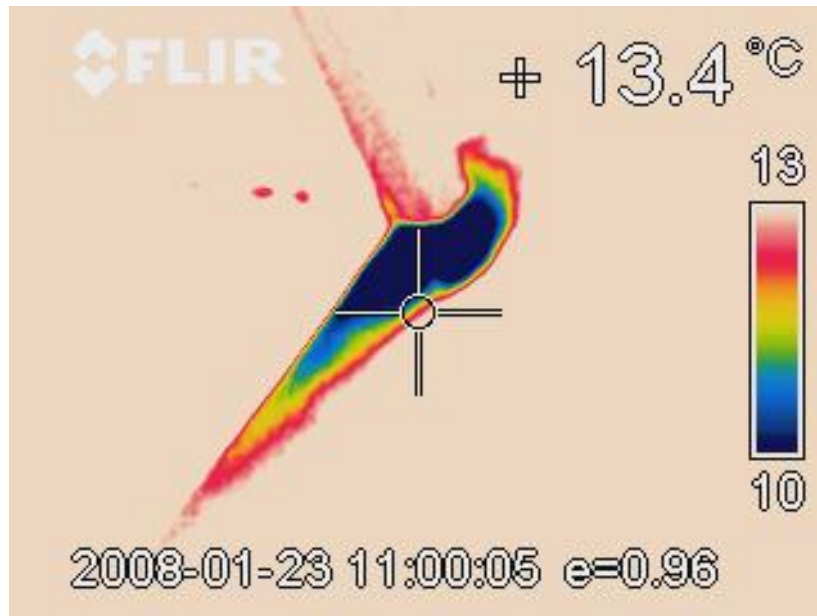
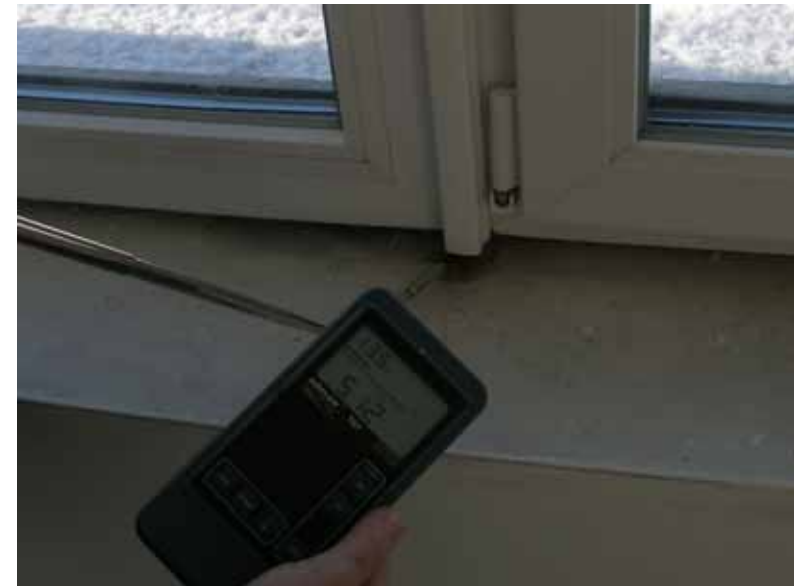
BEISPIEL 3: Deckleiste Fensterstoß

Luftzug mit 5,2m/sec.
Parapet: Mörtel bereits aufgelöst
vom Tauwasser

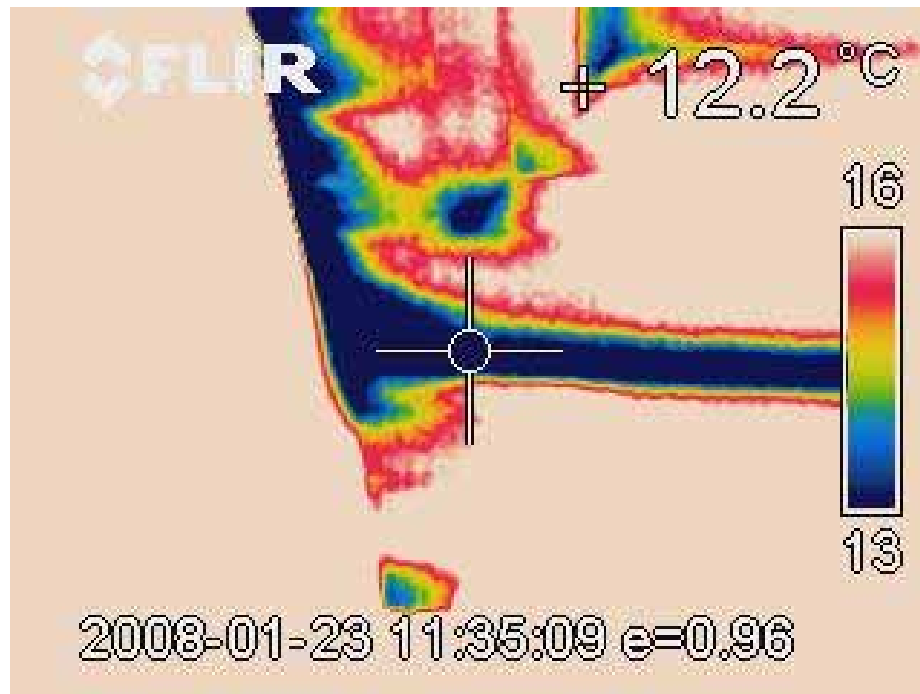
BEISPIEL 4: Fensteraufdopplung

Fensterstock
Thermobild

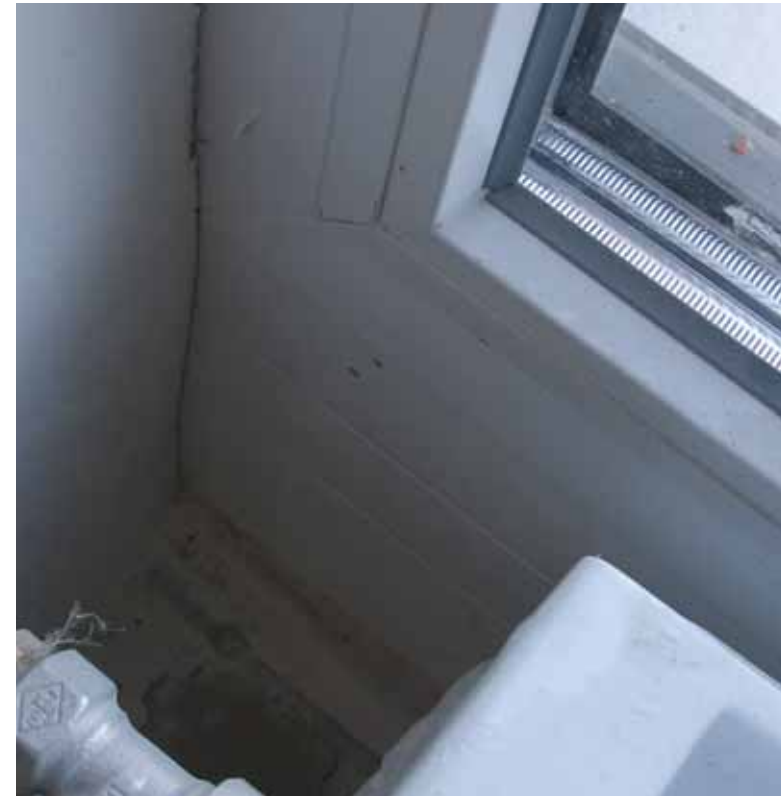
Fensterstock
Normalbild
