Moorschutztagung 2011

LFZ Raumberg-Gumpenstein am 27. September 2011

Moorrevitalisierung - Inneres Salzkammergut

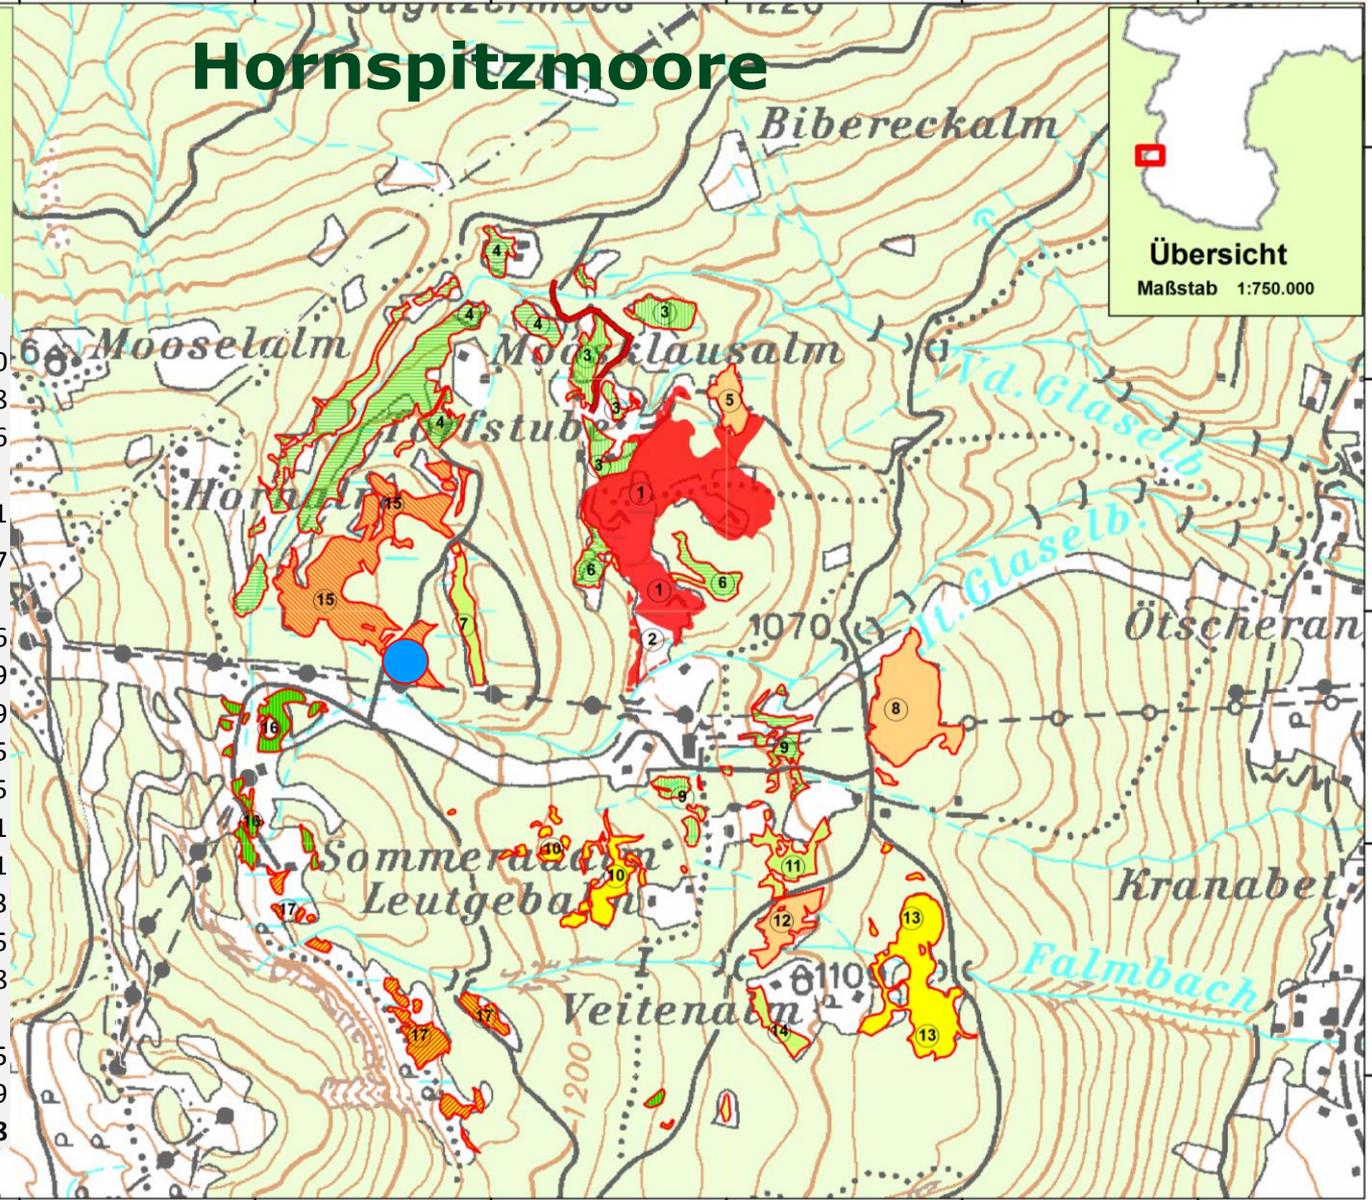
Moorrevitalisierung ISK Übersicht Gosau

Nr.	Moorflächen	ca. ha
1	Torfstube/Torfmoos	10,0
2	Torfmoos nicht ÖBf	0,8
3	Moosklausalm	2,6
	Vordere	
4	Glasbachmoore	7,1
5	Moosklausalm Ost	0,7
	Torfmoos Ost u.	
6	Torfmoos West	1,6
7	Langmoos	0,9
8	Rotmoos	3,9
9	Pfandlalm	1,5
10	Leutgebalm	1,5
11	Ahnmoos	1,1
12	Hohlangeralpe	1,1
13	Weitmoos	3,3
14	Veitenalm	0,5
15	Moore Hornalm	5,8
	Moorflächen SO	
16	Hornspitze	1,5
17	Falmbergalm	1,9
	45,8

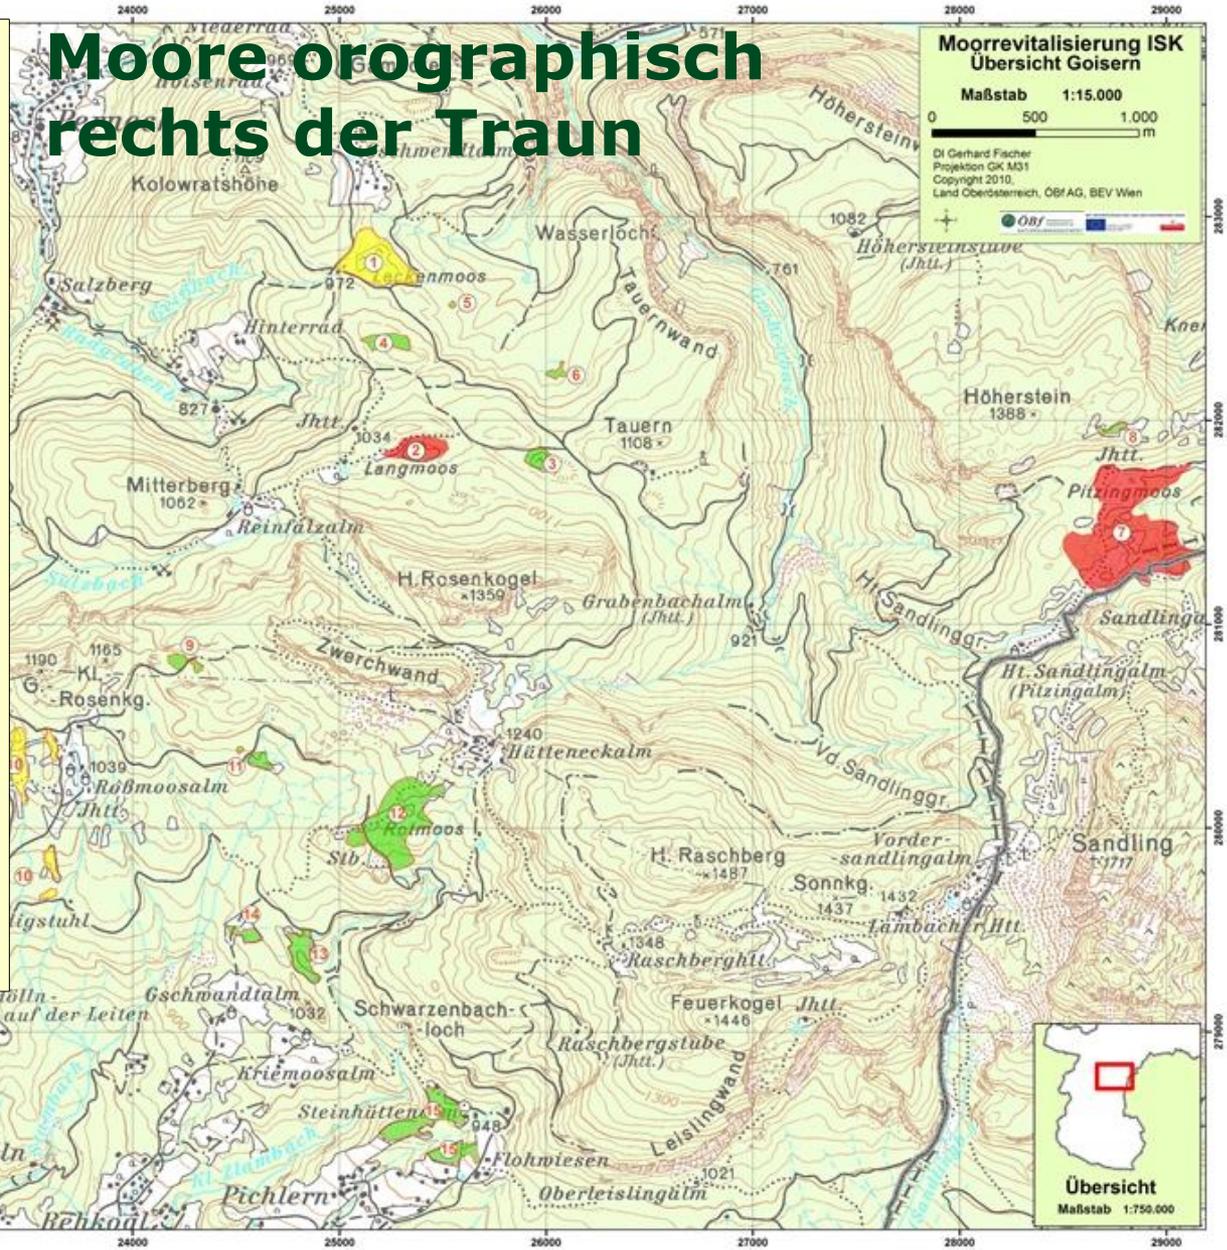
Moore orographisch rechts der Traun

Nr.	Moorflächen	ca. ha
1	Leckenmoos	6,3
2	Langmoos	2,6
3	Rossstallmoos	1,0
4	Winkelmoos	1,4
5	Moor Leckenmoos SE	0,1
6	Moor Tauernwand W	0,4
7	Pitzingmoos	22,4
8	Pitzingmoos N	0,4
9	Atzmoos	0,8
10	Rossmoosalm	3,4
11	Leckernmoos Goisern	0,8
12	Rotmoos Goisern	9,8
13	Moor Kriemoosalm N	2,1
14	Moor Gschwandalm N	0,7
15	Moor Steinhüttenalm	5,9
		58,0

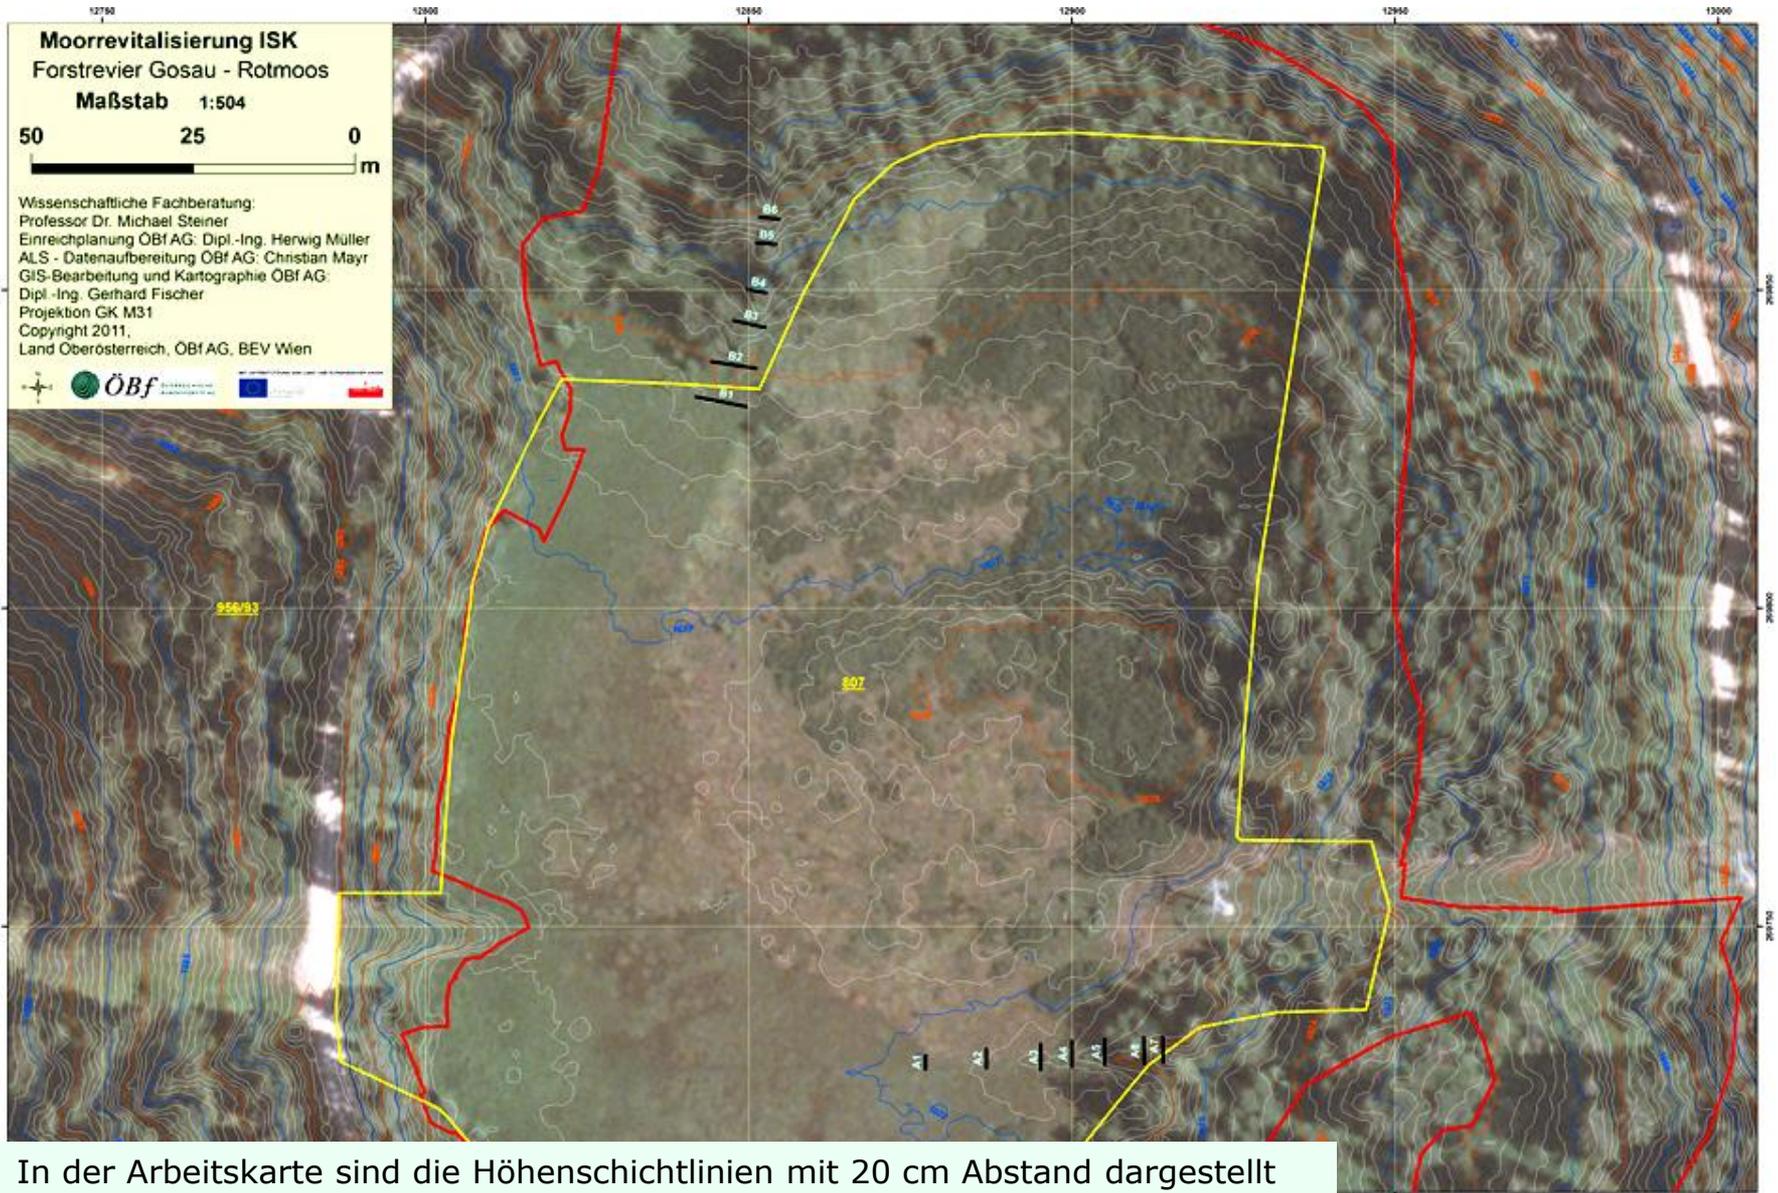
In der Arbeitskarte sind die Höhenschichtlinien mit 20 cm Abstand dargestellt

Für die Regeneration eines Moores ist auch die genaue Kenntnis des Geländes eine wichtige Voraussetzung. Aus Laser – Scann – Daten und ergänzende n Geländevermessungen wurde für die jeweiligen Moore mit Hilfe von GIS ein digitales Höhenmodell erstellt.

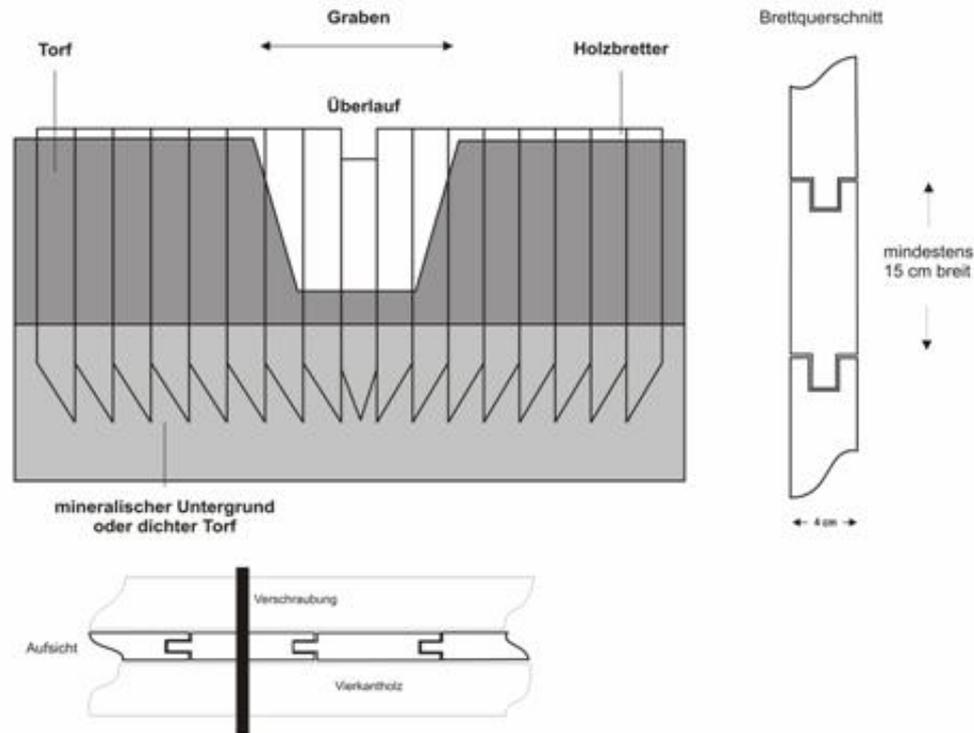
Die praktische Durchführung (Folie Steiner 2006)

Die Dämme werden mit Nut-Feder-Brettern aus Lärchen- (Tannenholz) gebaut, die, wie in der Graphik gezeigt, zugeschnitten sind.

- > Zentraler Projektbestandteil ist es im Hochmoorbereich den Großteil des Niederschlagwassers im Gebiet zurückzuhalten und dort zu speichern.
- > Dazu werden die ehemaligen Grabensysteme mit [Spundwänden](#) und Dämmen versperrt oder wieder mit Torf verfüllt.
- > Der Abschluss des Dammsystems bedarf im Randbereich oft einer besonderen Ausführung, wie zum Beispiel [Spundwand und Torfüberwallung](#), [Kaskaden und Tosbecken](#).
- > Saumoos 2009: [Durchführung](#) und [Wirkung](#)

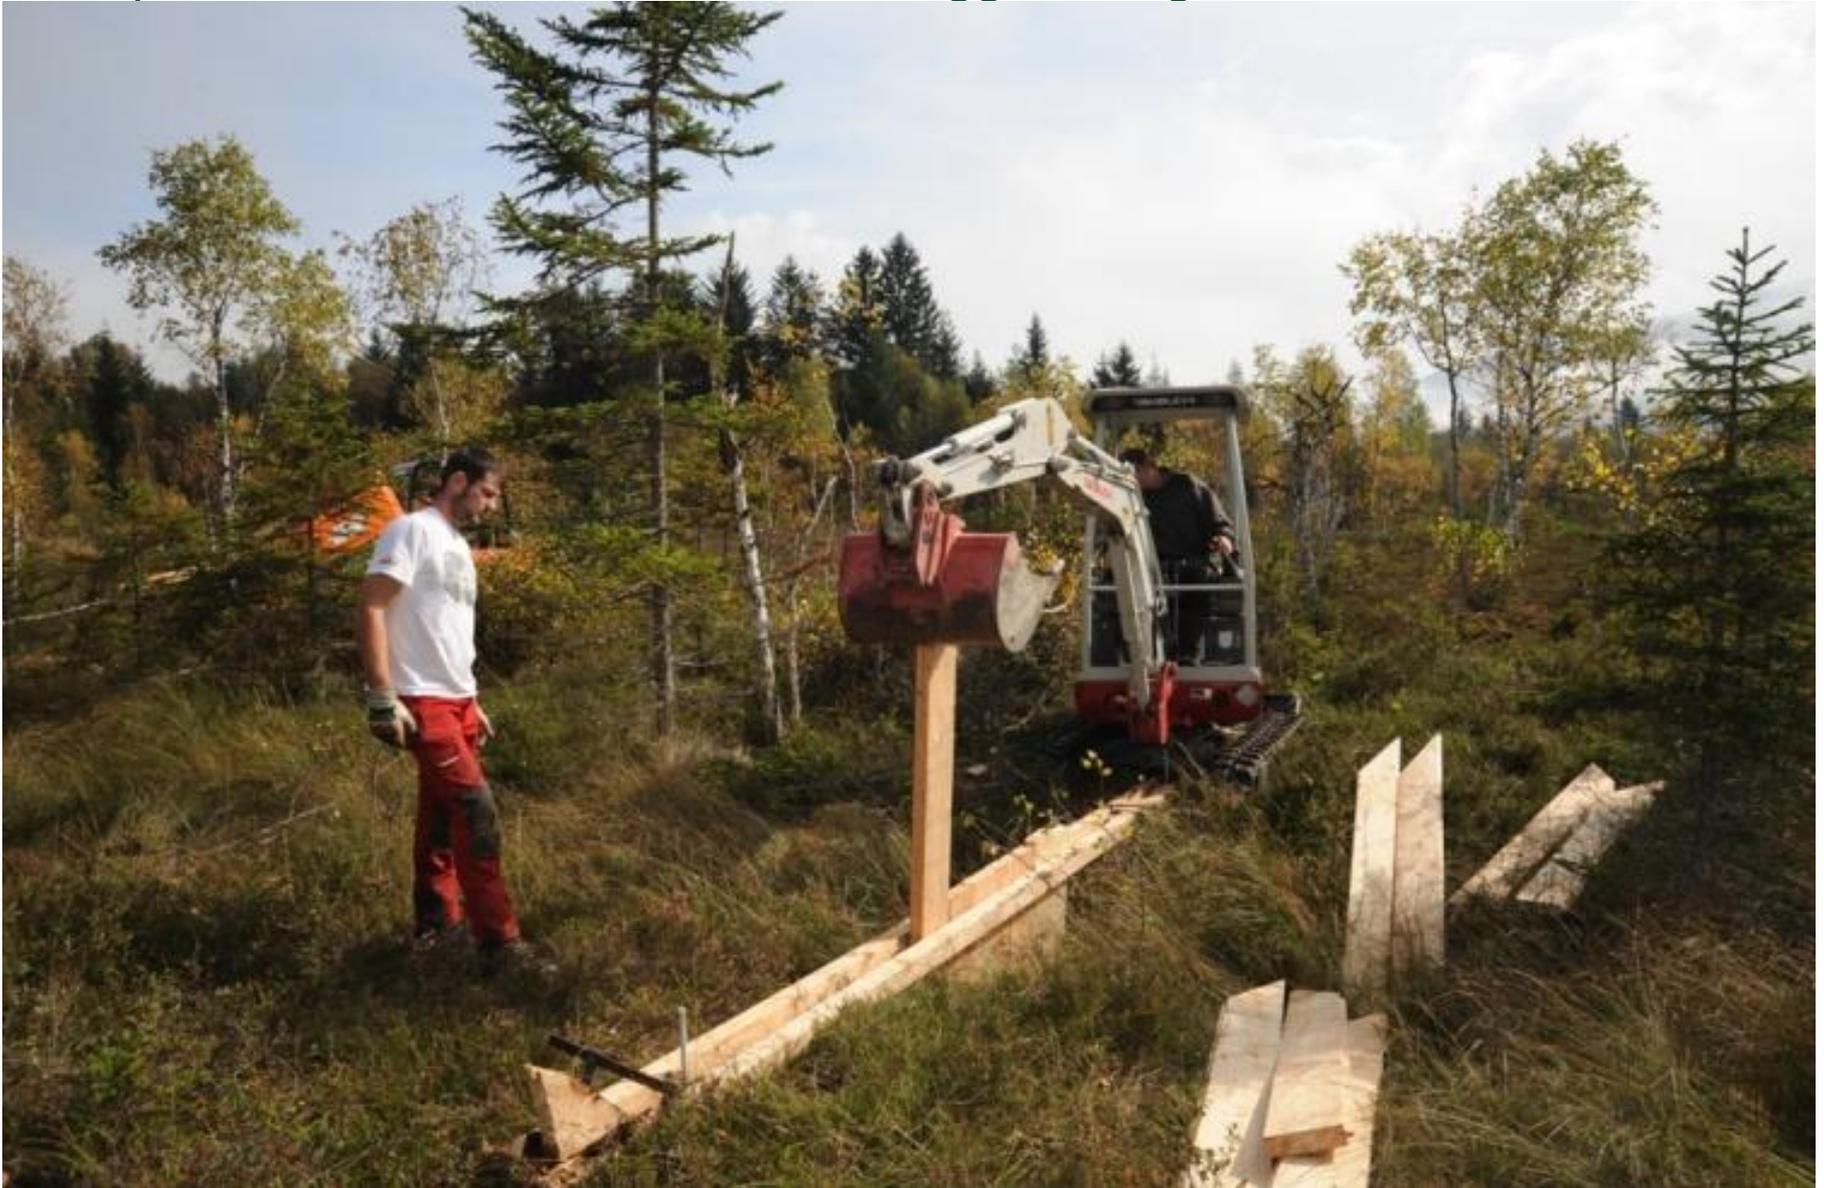
Spundwand Einrammen mit Minibagger-Lungau Saumoos 2009

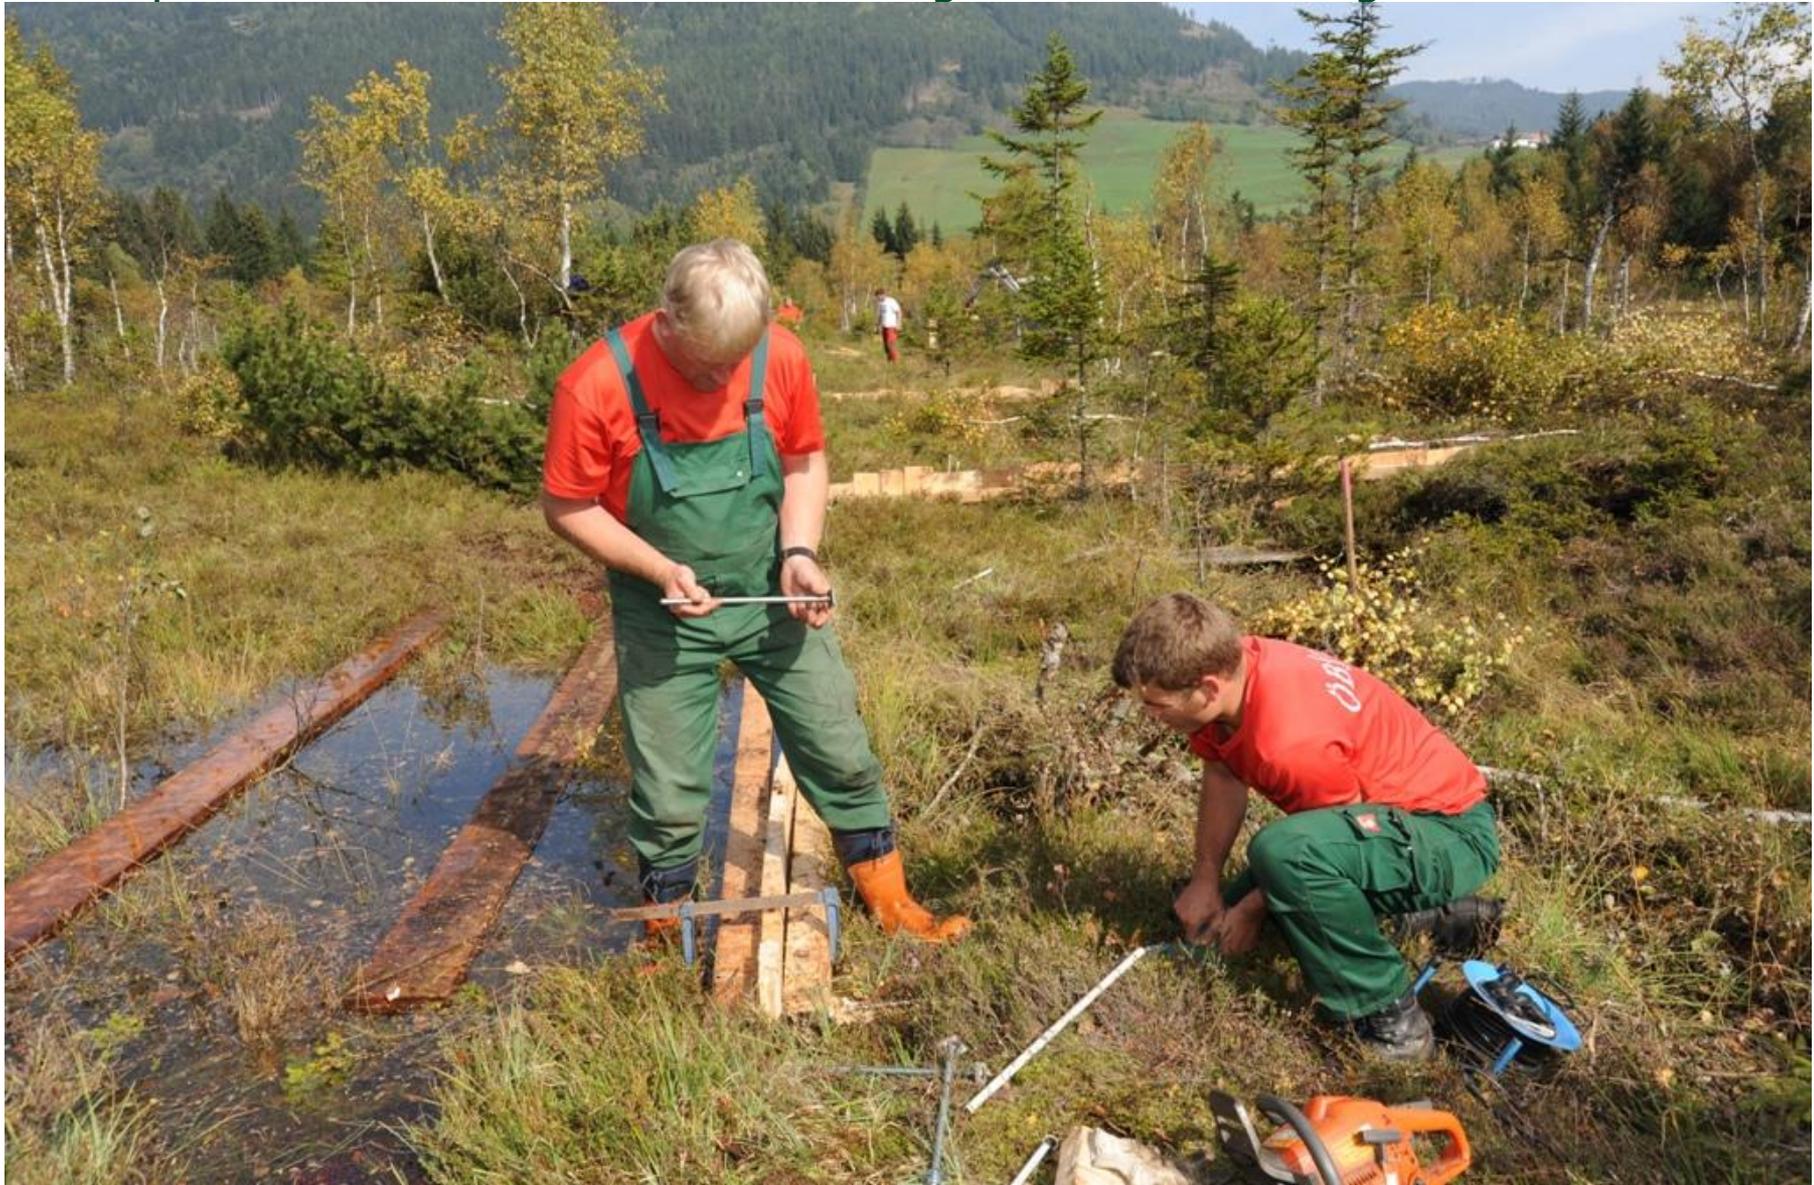
Spundwände wirken ab ersten Tag – Saumoos Lungau 2009

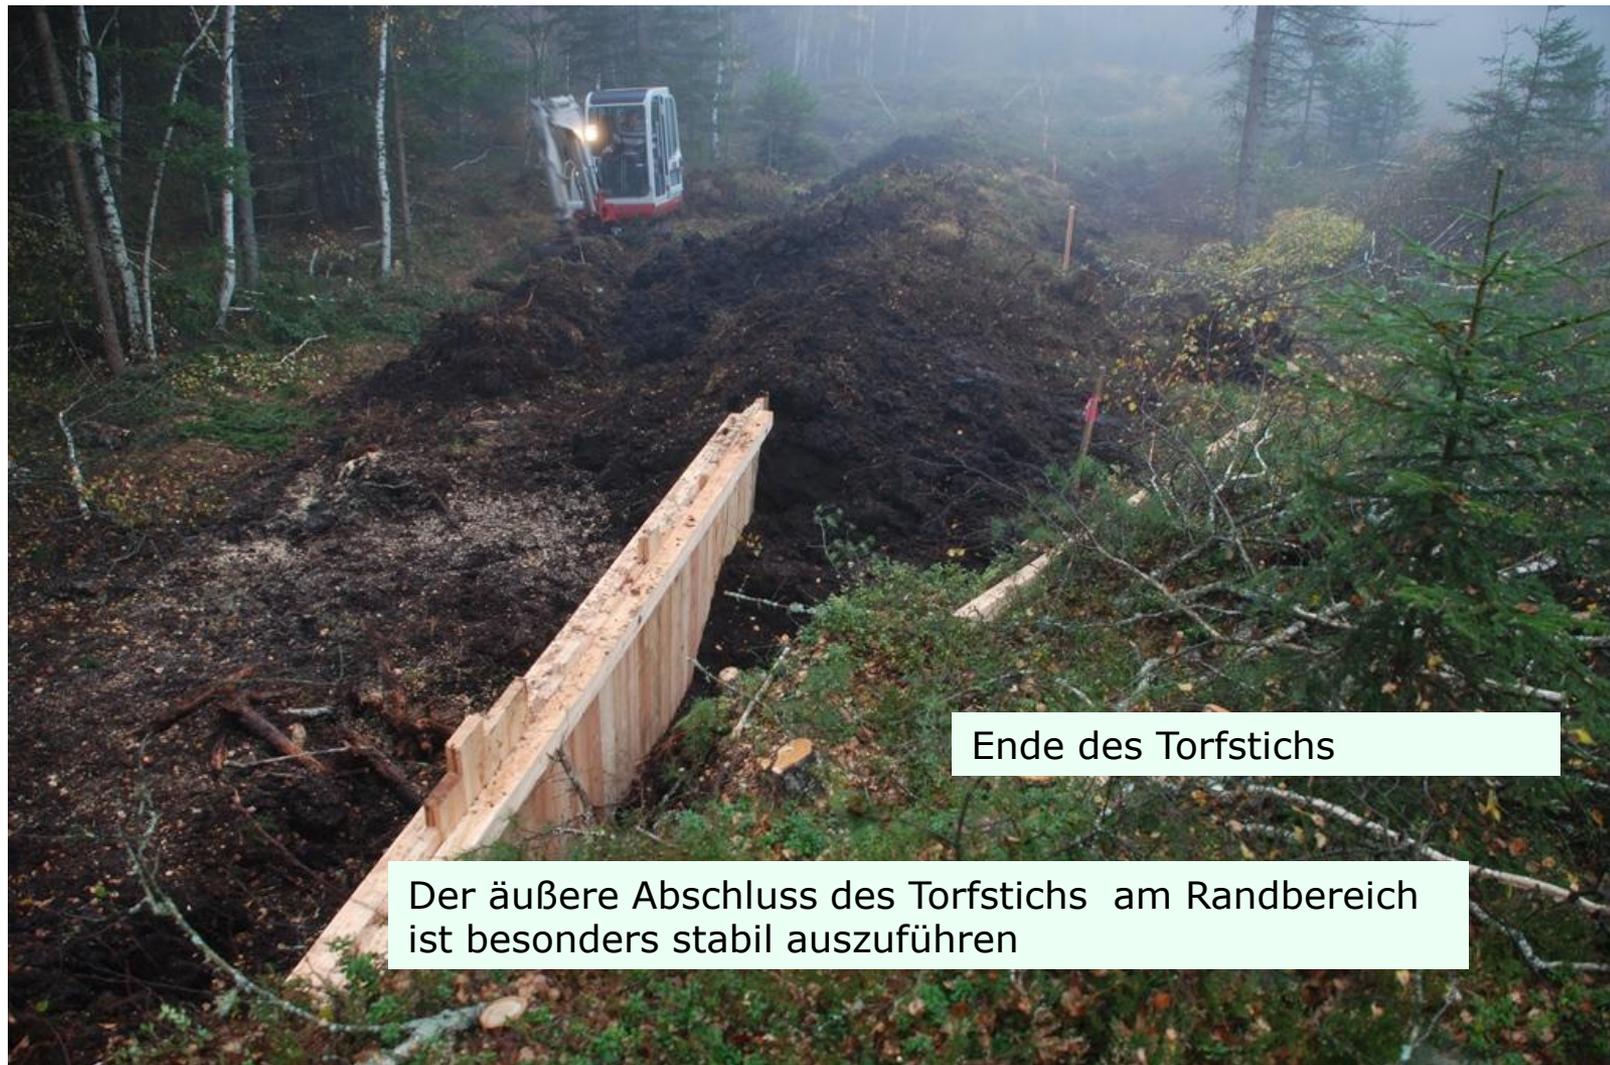
Spundwand mit Torfüberwallung - Saumoos Lungau 2009

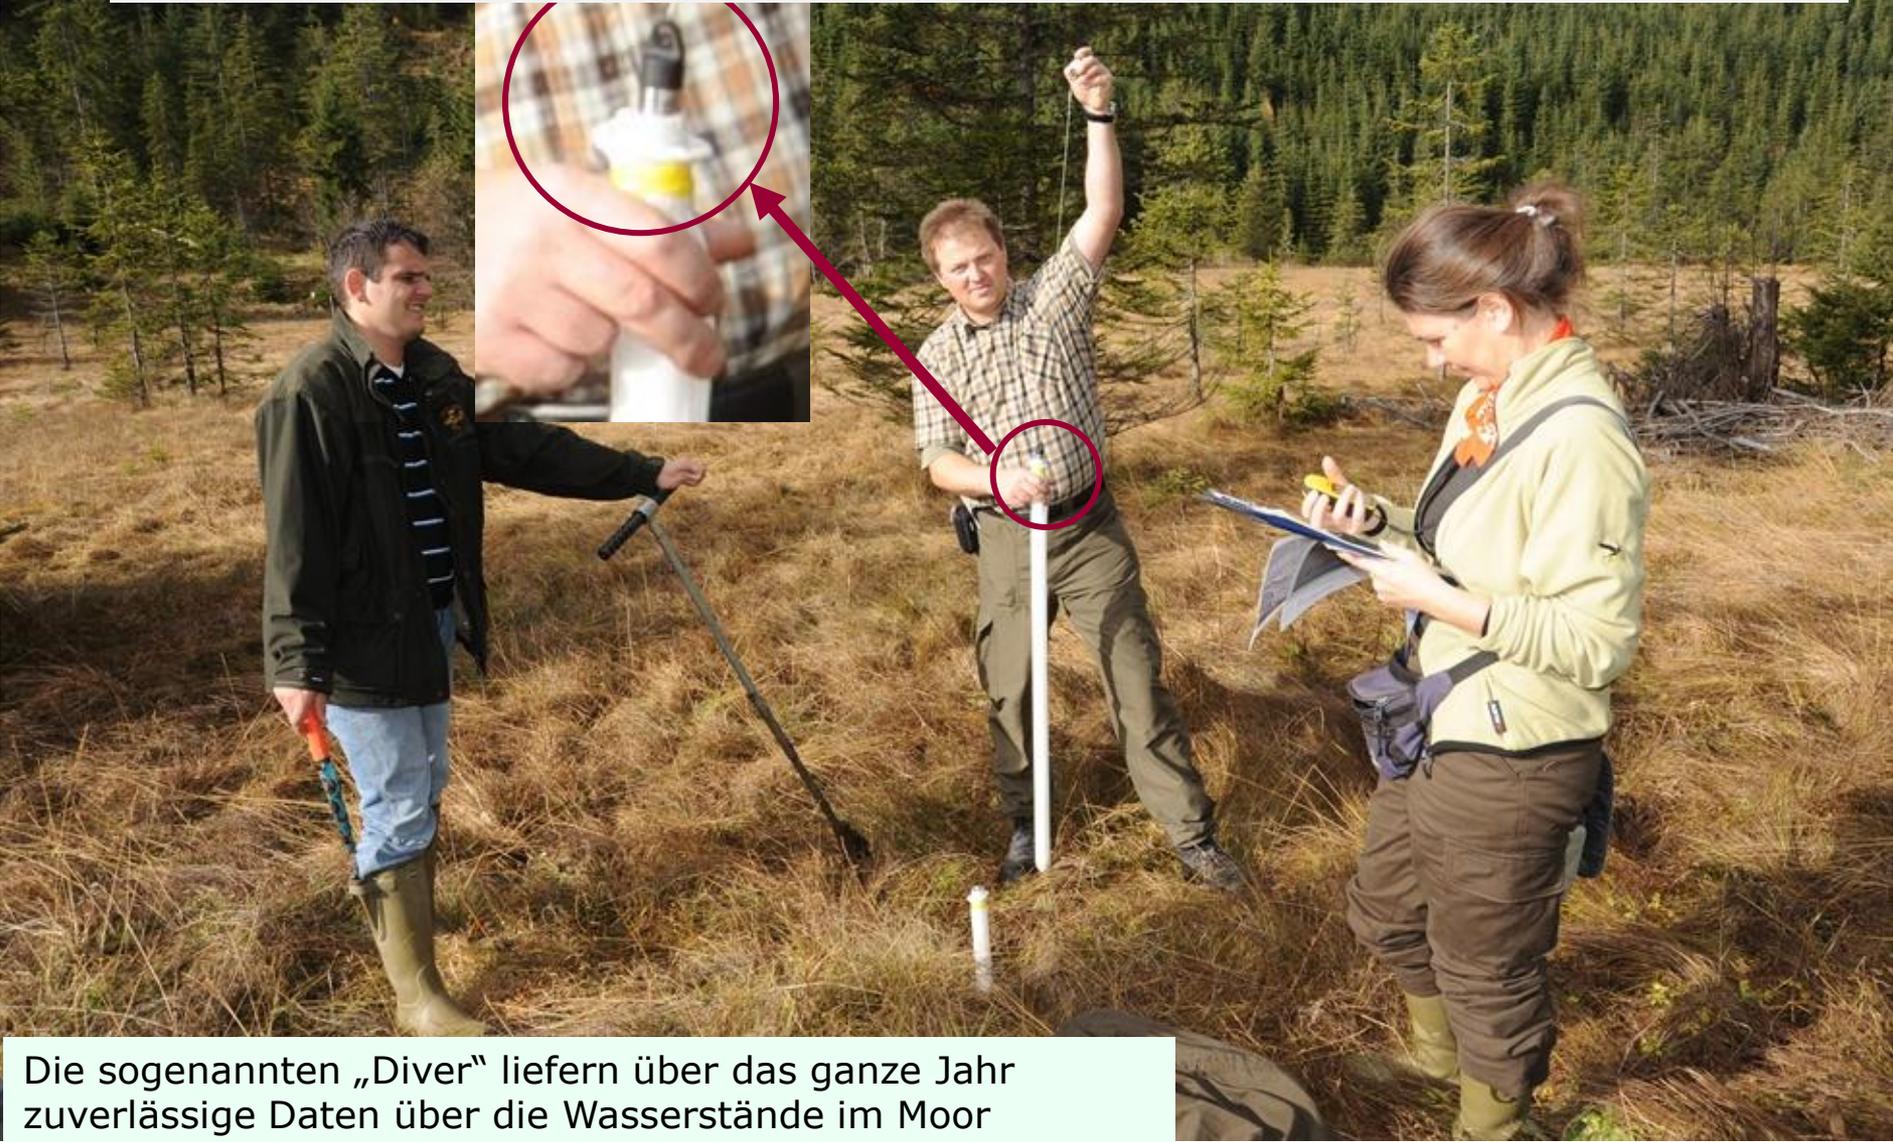
Installation automatischer Messpegel zum Messen der Wasserstände im Torfmoos

Die sogenannten „Diver“ liefern über das ganze Jahr zuverlässige Daten über die Wasserstände im Moor

➤ Hydrologisches Monitoring im Torfmoos und Langmoos (FR Rettenbach)

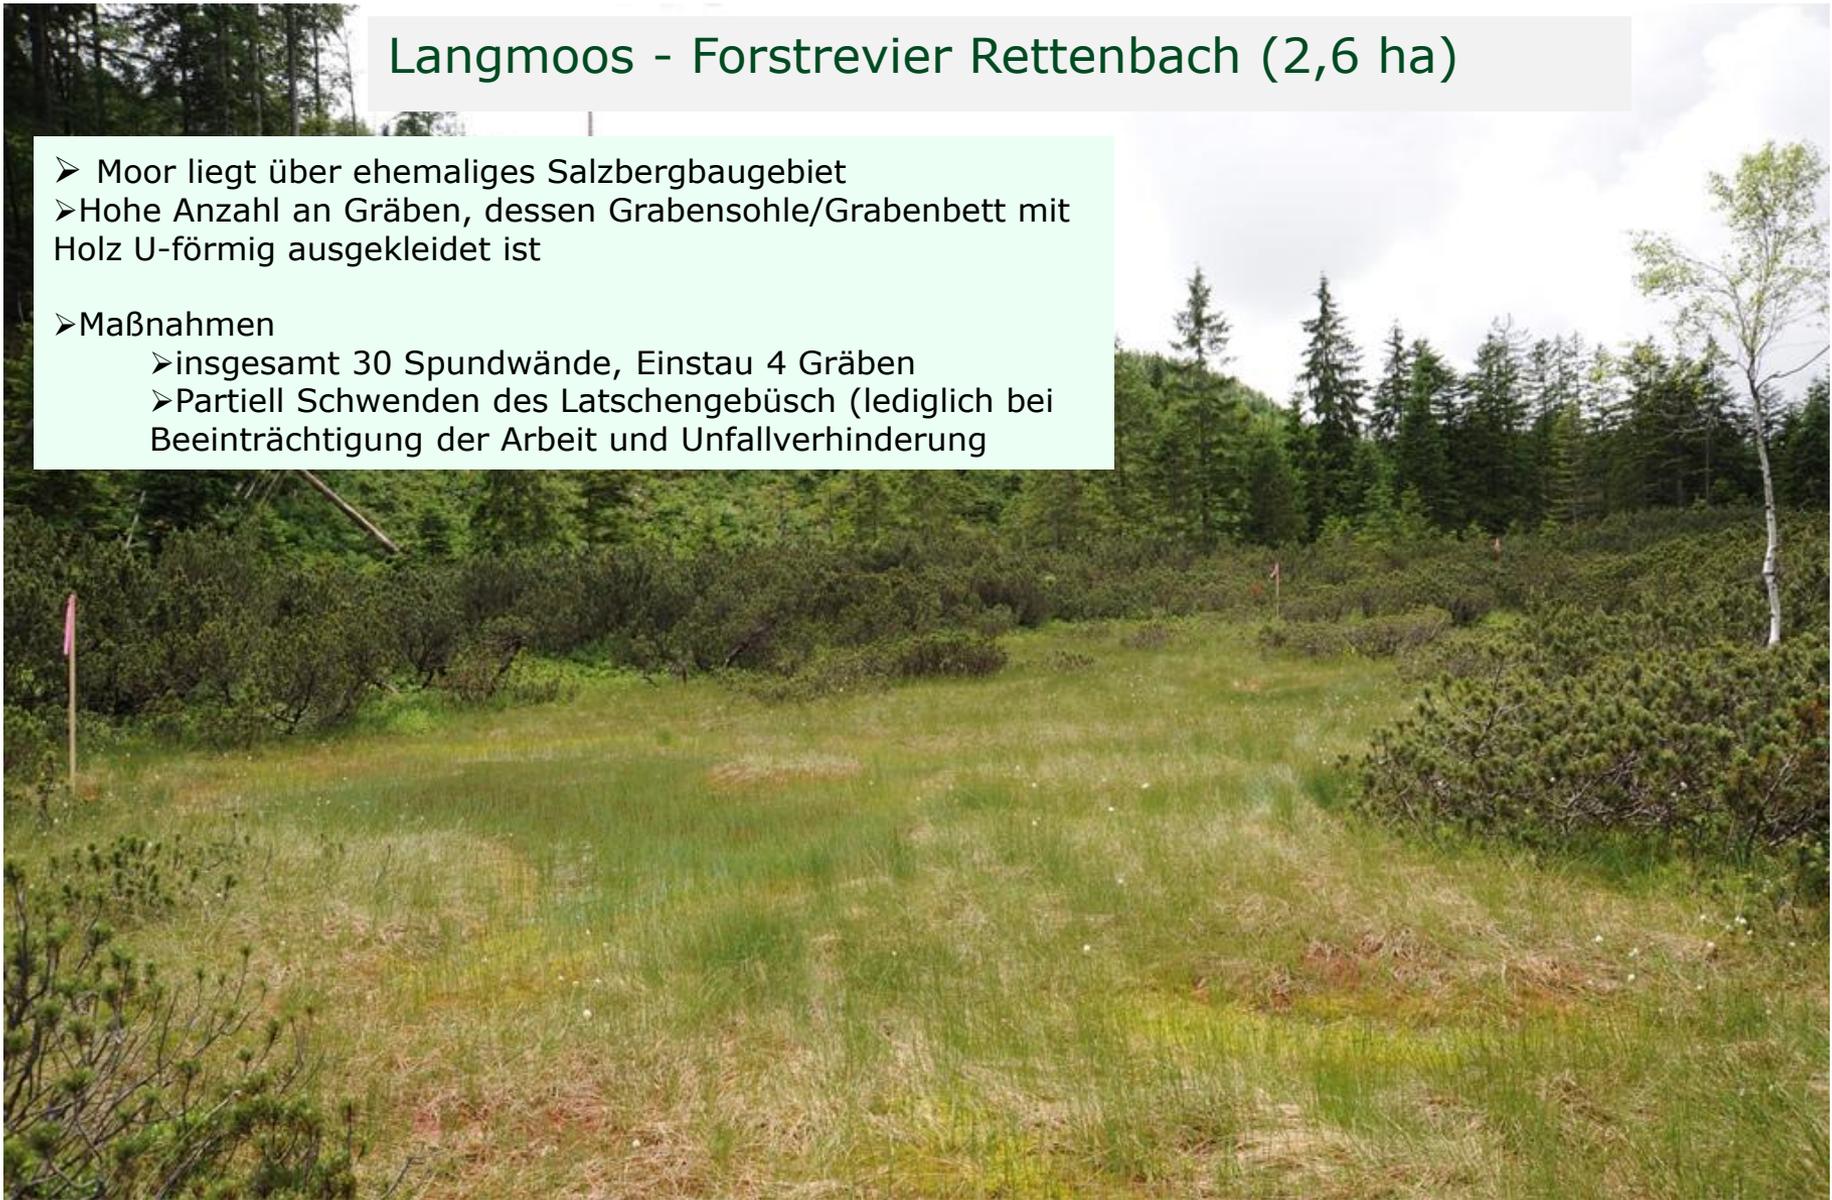
Langmoos - Forstrevier Rettenbach (2,6 ha)

- Moor liegt über ehemaliges Salzbergbauegebiet
- Hohe Anzahl an Gräben, dessen Grabensohle/Grabenbett mit Holz U-förmig ausgekleidet ist
- Maßnahmen
 - insgesamt 30 Spundwände, Einstau 4 Gräben
 - Partiiell Schwenden des Latschengebüsch (lediglich bei Beeinträchtigung der Arbeit und Unfallverhinderung)

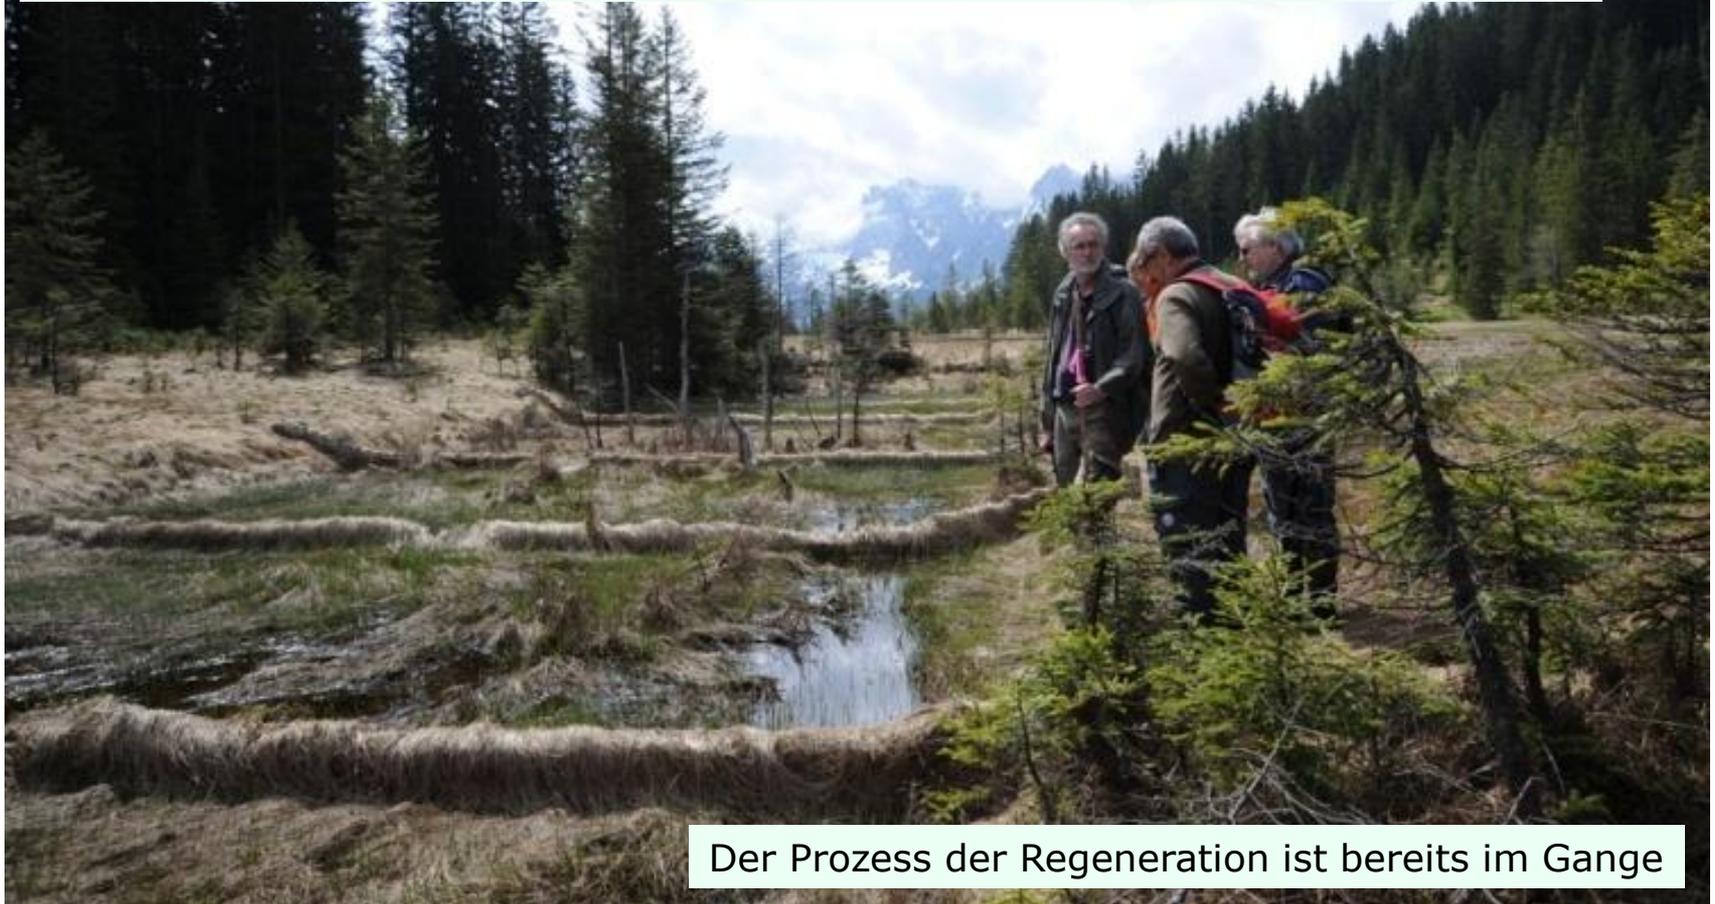
Torfmoos/Torfstube – 2004 sanierter Torfstich

2004 wurden im zentralen Teil des Torfstiches die ersten Dämme gebaut, um den Grundwasserspiegel zu stabilisieren. Auch Erosionsgräben, eine Folge der Entwässerungen, wurden mit Sperren aus Tannenholz verschlossen. Insgesamt wurden 66 Dämme errichtet.

Der Prozess der Regeneration ist bereits im Gange

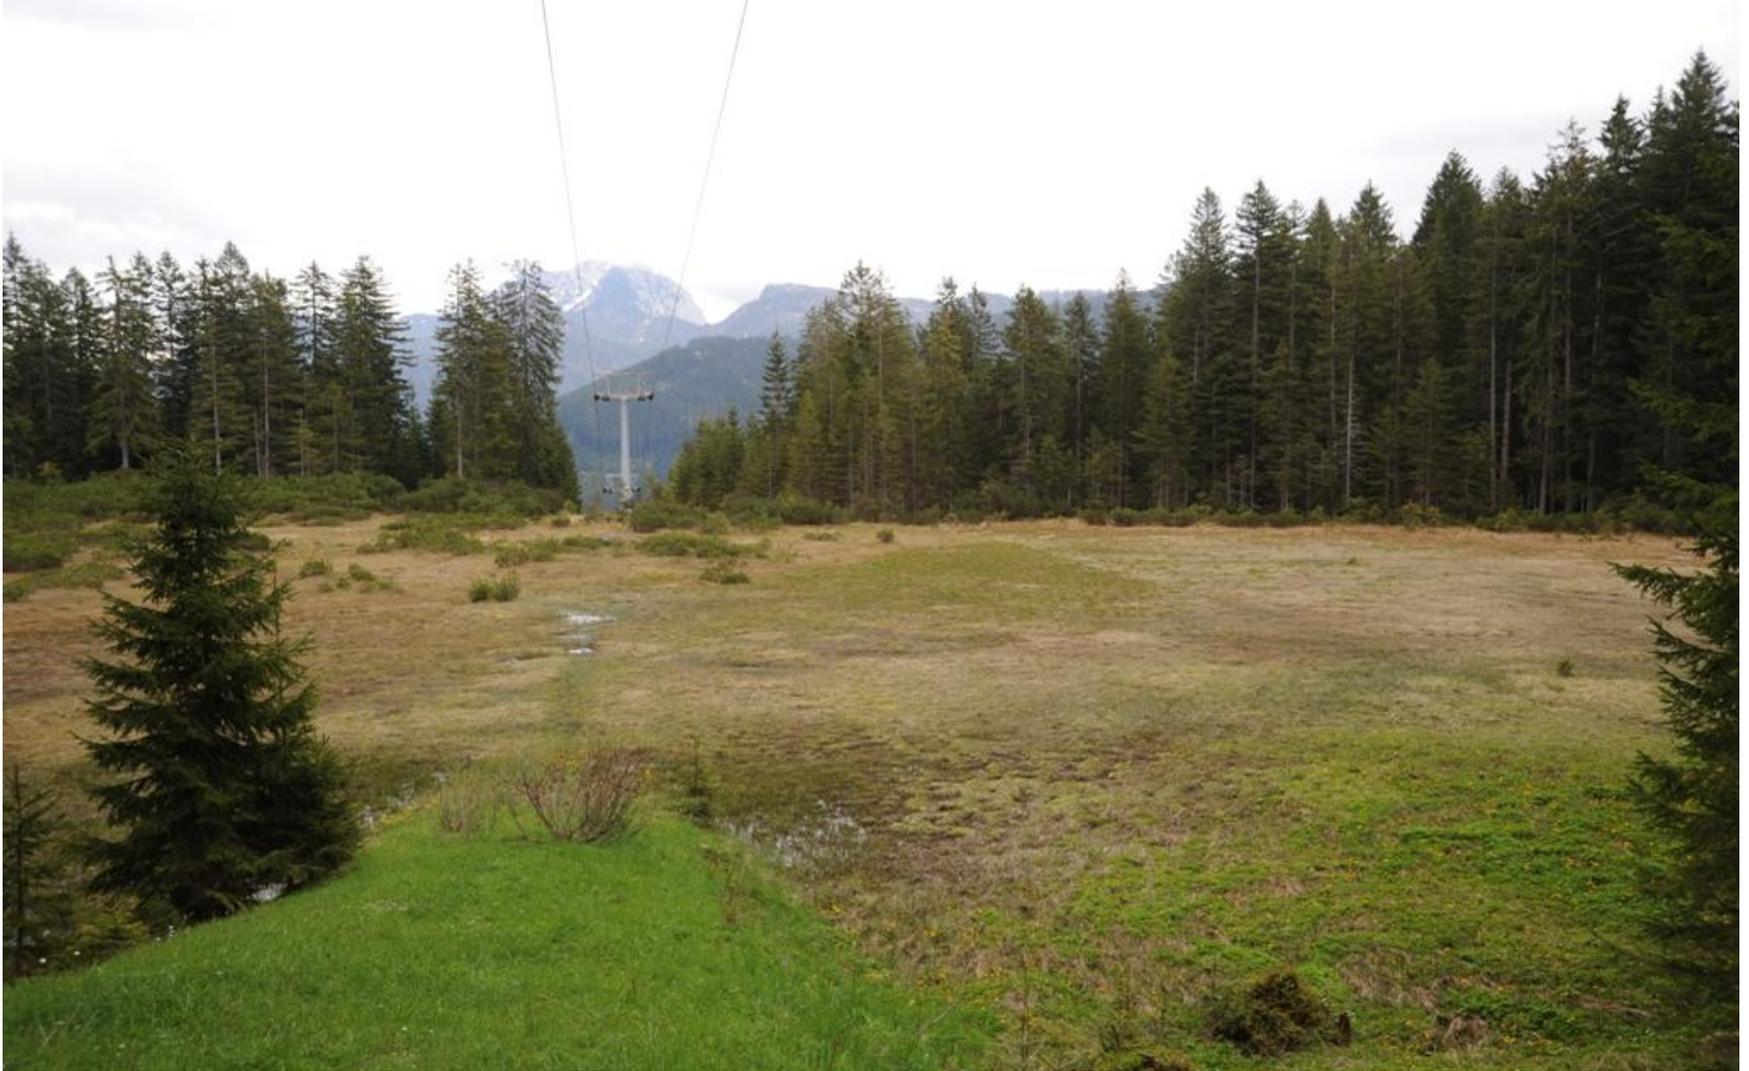
Rotmoos 3,9 ha

Maßnahme: 13 Spundwände; 2 Gräben; Geologische Begutachtung für Dammreihe [A5-A7](#)

Damm NR	Breite (m)	Tiefe (m)	Abstand (horizontal) (m)	Bauart	Anmerkungen	Höhen diff.	GPS (m) GK M31		
							re	ho	Genauigkeit
A1	2	1	-	SK	geringe Ausprägung		462877	269729	3
A2	3	1	9	SK	geringe Ausprägung	0,2			
A3	4	1	8	SK		0,2	462896	269732	3
A4	4	1,5	4,5	SK		0,2	-	-	-
A5	4	1,5	5	SK	Beginn Fi-Bestand	0,2	462904	269731	3
A6	4	3,5	6	SK	tief eingeschnitten		-	-	-
A7	4	2	2	SKTo	Tosbecken		462916	269732	3
B1	8	1,5	-	SK			462844	269835	3
B2	7	1,5	6	SK	zw. Bäumen		-	-	-
B3	5	1,5	7	SK	Bäume		462845	269845	3
B4	3	1,5	5,5	SK	stk Bäume		-	-	-
B5	3	1	9	SK	stk Bäume		462848	269855	3
B6	3	1	4	SKTo	Tosbecken		-	-	-

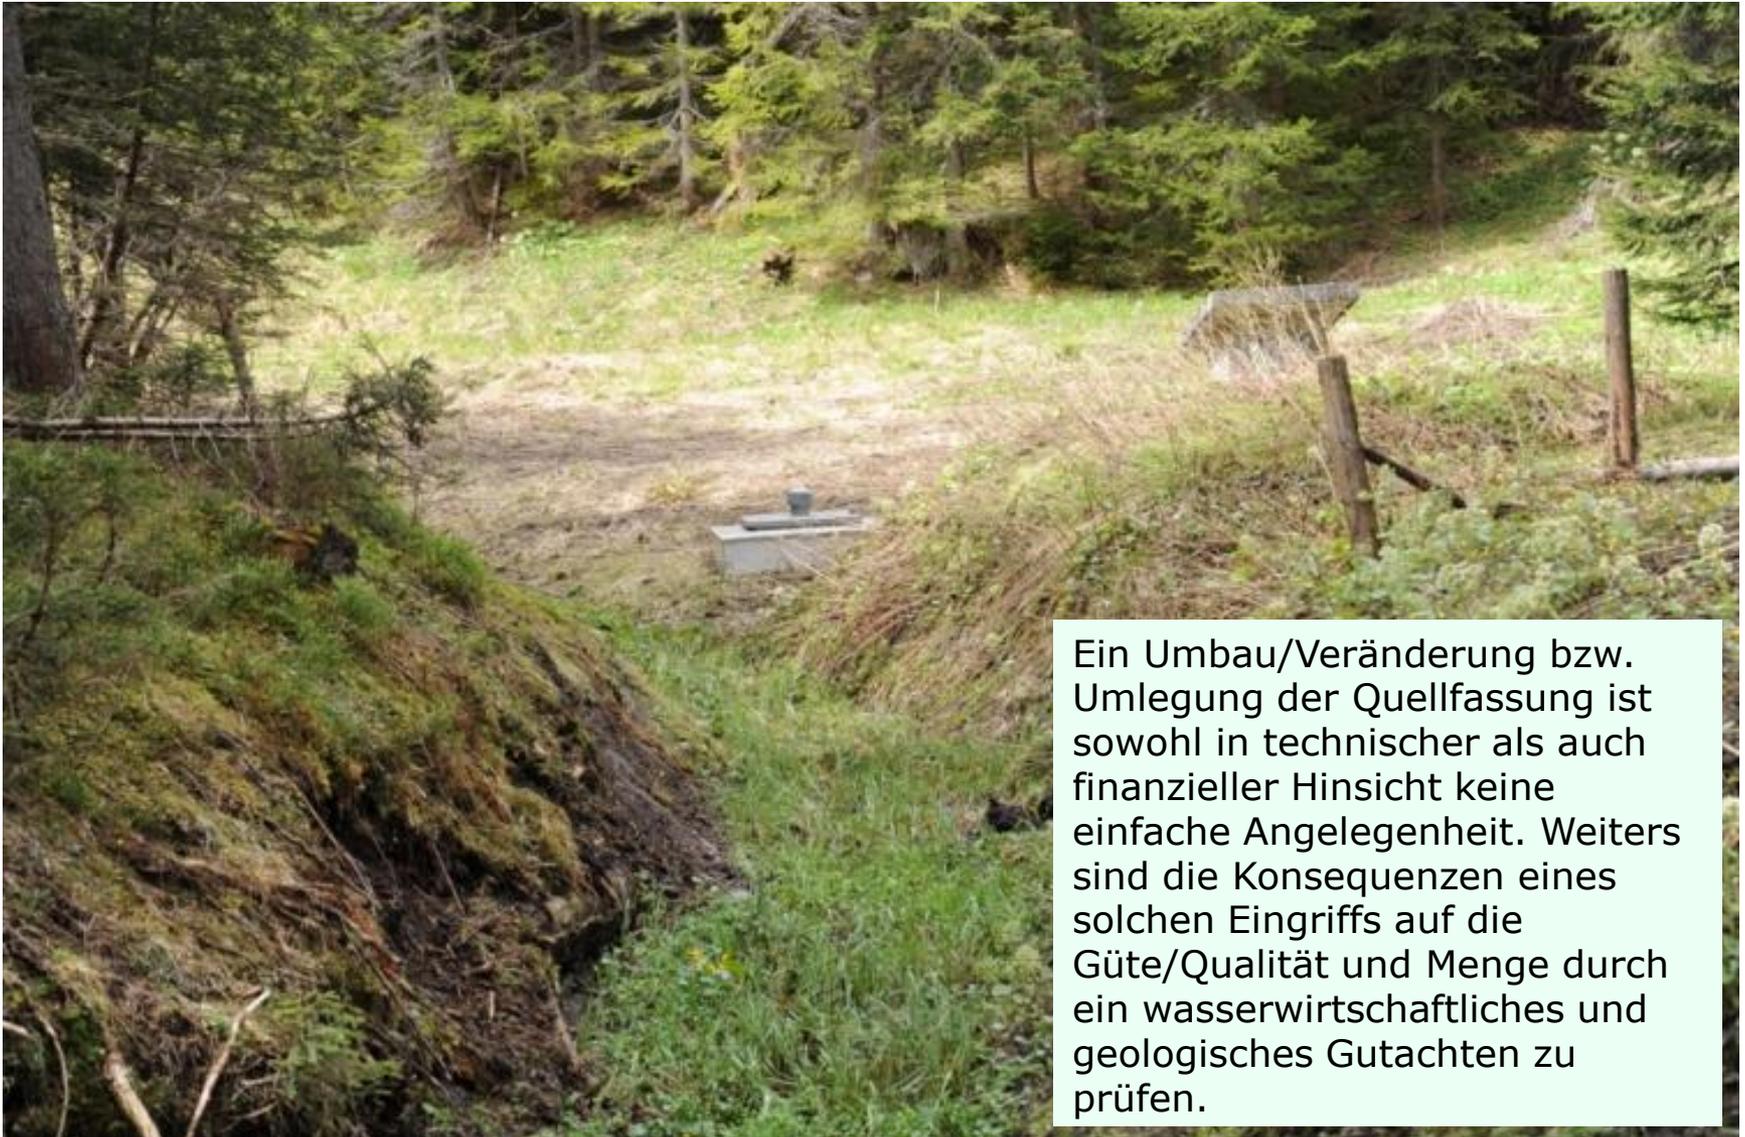
Quellfassung Torfmoos

Ein Umbau/Veränderung bzw. Umlegung der Quellfassung ist sowohl in technischer als auch finanzieller Hinsicht keine einfache Angelegenheit. Weiters sind die Konsequenzen eines solchen Eingriffs auf die Güte/Qualität und Menge durch ein wasserwirtschaftliches und geologisches Gutachten zu prüfen.
