Ein neues Verfahren zur Sanierung von Stallfußböden?

Alfred Pöllinger^{1*} Gregor Huber¹ und Beat Steiner²

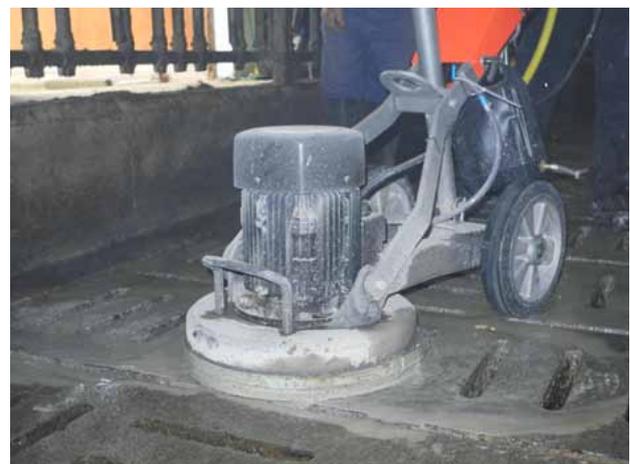
Bild 1: Das Kugelgranulat Scheuern mit der Schleifwirkung zum Sanieren von planen Oberflächen

Ein speziell behandeltes Mineral wird in Form eines Kugelgranulates unter ein von der Firma entwickeltes, rotierendes Scheuerwerkzeug injiziert. Die mineralischen Kugeln bringen aufgrund der kleinen, mikroskopischen Auflagefläche die Ablagerungen/Verkalkungen zum Abplatzen. Gleichzeitig wird die Betonoberfläche leicht angeraut. Die Rautiefe ergibt sich durch Drehzahl, Art und

Auflast des Scheuertellers bzw. durch die Granulatmenge (www.wimmer-innovativ.at). Es bedarf eines herkömmlichen Wasseranschlusses. Das Wasser ist der Träger für das Injizieren der Kugelgranulate und sorgt für einen staubfreien Betrieb. Die Aufwandmenge an Granulat liegt bei 5-10 kg pro 100 m² zu sanierender Fläche.

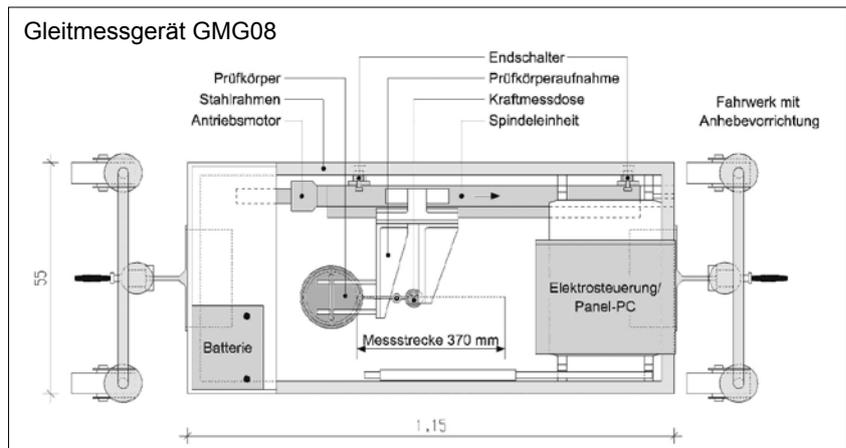
Abbildung 1: Zur Messung der Rutschfestigkeit mit dem Gleitmessgerät GMG08 wird ein Prüfkörper, der eine Klaue simuliert, über eine Strecke von 370 mm gezogen (STEINER, 2007).

Die Gleitreibung wurde mit dem Gleitmessgerät GMG08 der ART in Tänikon gemessen. Die Messungen erfolgten im gereinigten und nassen Zustand der Oberflächen. Das «GMG08» besteht aus einem fahrbaren Rahmen, in dem Lineareinheit, Prüfkörper, Kraftmessdose, Computer und Batterie eingebaut sind (Abbildung 1). Bei der Gleitreibungsmessung wird ein 10 kg schwerer Prüfkörper mit konstanter Geschwindigkeit von 0,02 m/s über eine Messstrecke von 370 mm gezogen. Die runde Gleiterscheibe aus Polyamid PA 6 mit einer Härte von 73°-Shore-D simuliert eine Klaue mit einem Durchmesser von 97 mm und einem «Tragrand» von 3/1 mm. Über eine Kraftmessdose und eine elektronische Auswerteinheit werden pro Millimeter fünf Gleitreibwerte erfasst; woraus 1750 auswertbare Werte pro Messstrecke resultieren. Der Gleitreibwert μ entspricht dem Koeffizienten aus Reibkraft und Normalkraft. Mit dem Computer werden verschiedene statistische Auswerteparameter hochlaufend berechnet, am Bildschirm angezeigt und automatisch gespeichert (zitiert aus STEINER, 2009).

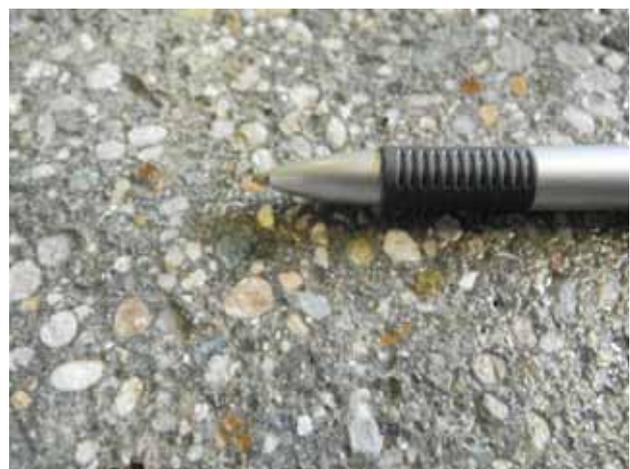
Bild 2: Oberflächenstruktur unmittelbar nach dem „Kugelgranulat Scheuern“

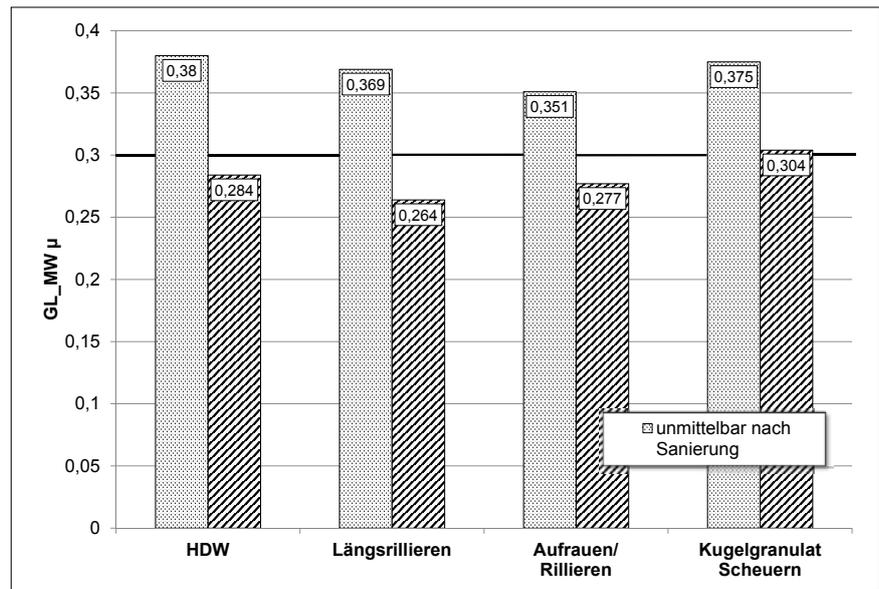
Abbildung 3: Wechselwirkung der Gleitreibmittelwerte der unterschiedlichen Verfahren unmittelbar und ca. 16 Monate nach der Sanierung

Im zeitlichen Verlauf (rd. 16 Monate später) konnte mit dem Kugelgranulat Scheuern eine minimal höhere Dauerhaftigkeit bei der Rutschfestigkeit (GL_MW > 0,30) erzielt werden. Generell sank die Rutschfestigkeit bereits nach 16 Monaten sehr rasch ab (Abbildung 3).
