Holz beim Stallbau – beständig, nachhaltig und wirtschaftlich?

Bautagung Raumberg – Gumpenstein | 19. – 20. Mai 2021

Institut für Landtechnik und Tierhaltung | Landwirtschaftliches Bauwesen
Dipl.-Ing. Architekt Jochen Simon & F. Oberhardt

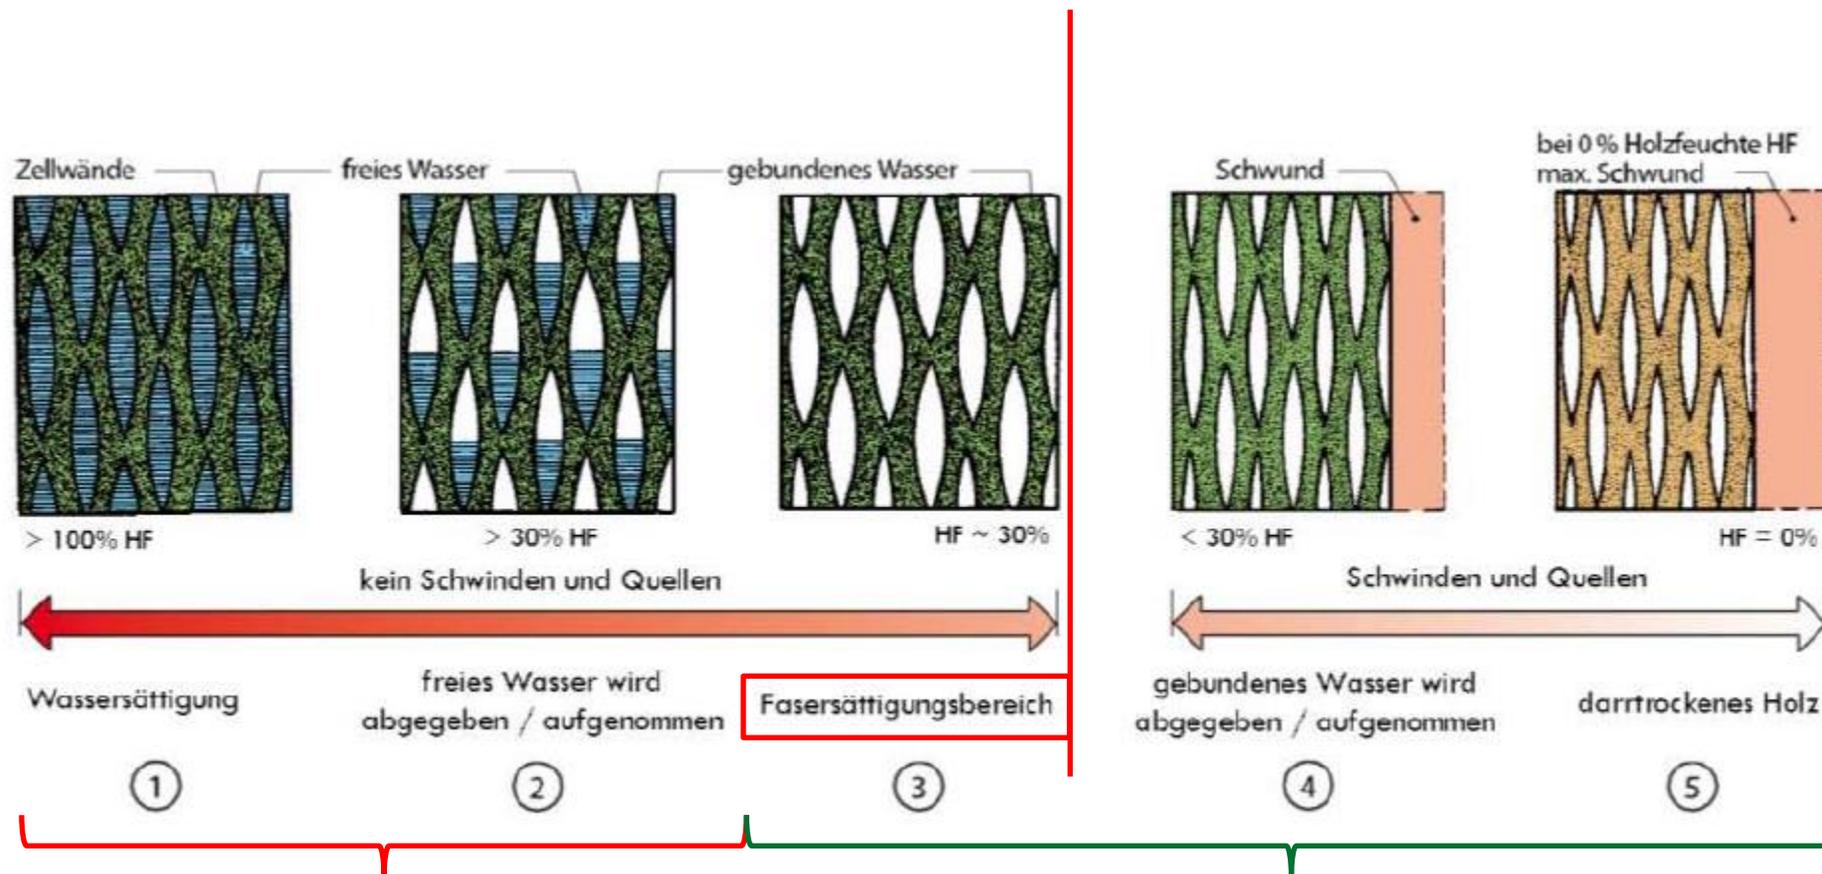
**Holzabbau durch holz-
zerstörende Pilze möglich,
Holzfeuchte $u > 30\%$**

**Wachstum holzzerstörender
Pilze nicht möglich,
Holzfeuchte $u \leq 30\%$**

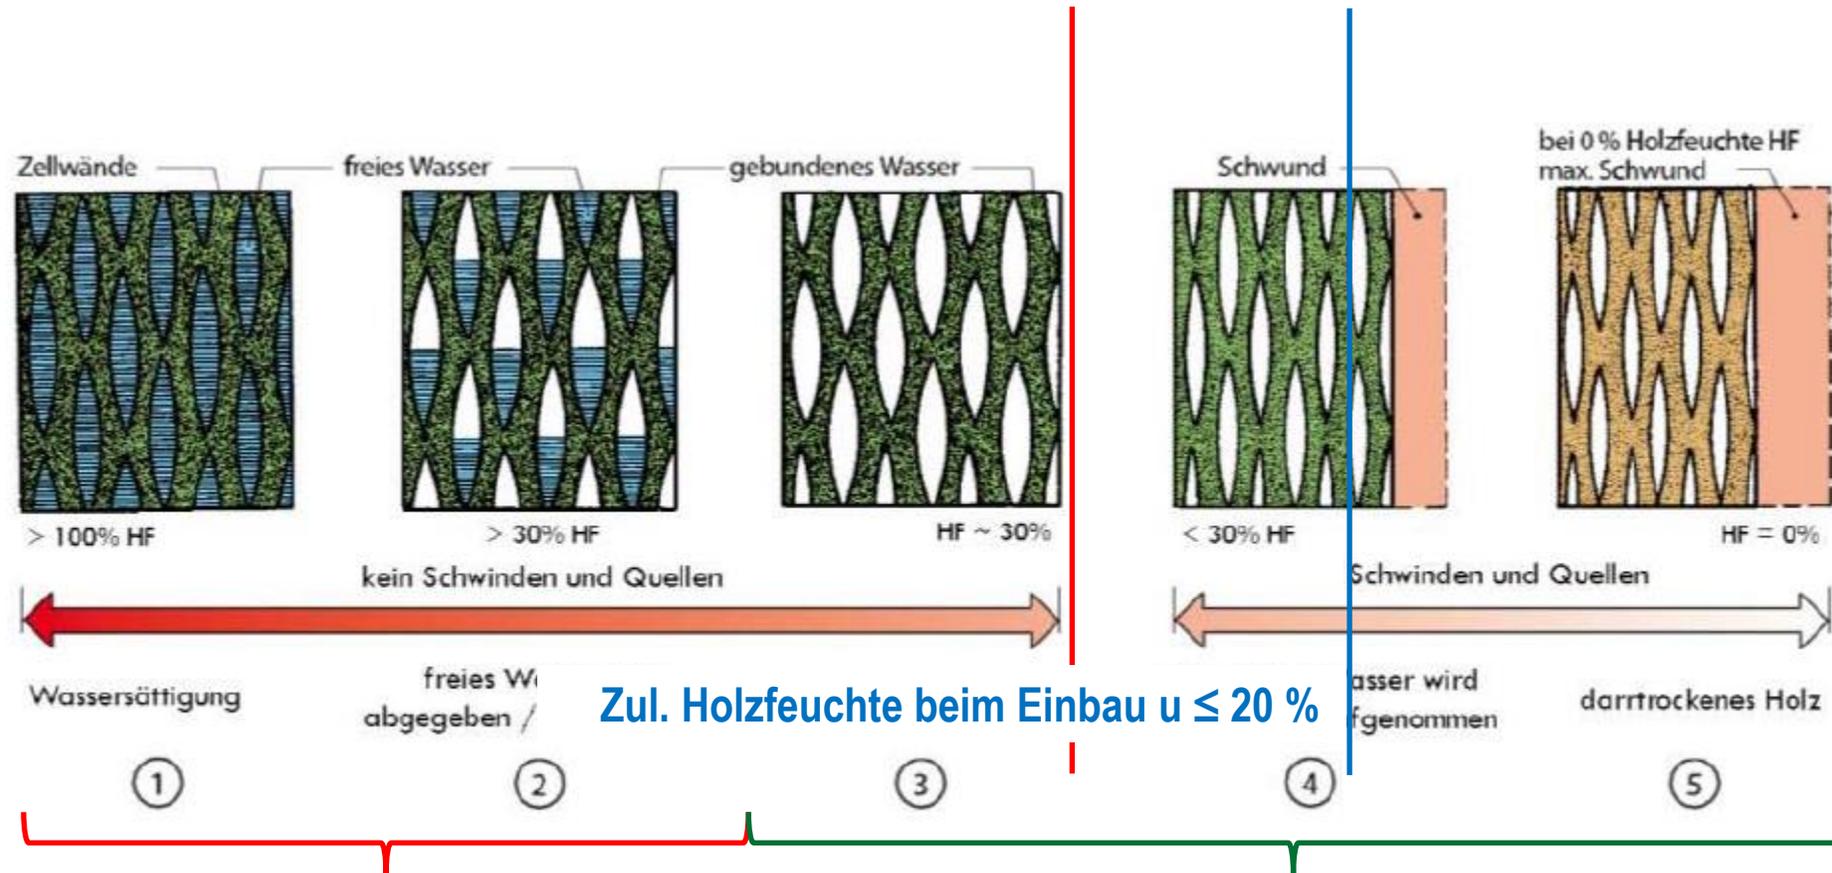
**Holzabbau durch holzzerstörende Pilze möglich,
Holzfeuchte $u > 30\%$**

**Wachstum holzzerstörender Pilze nicht möglich,
Holzfeuchte $u \leq 30\%$**

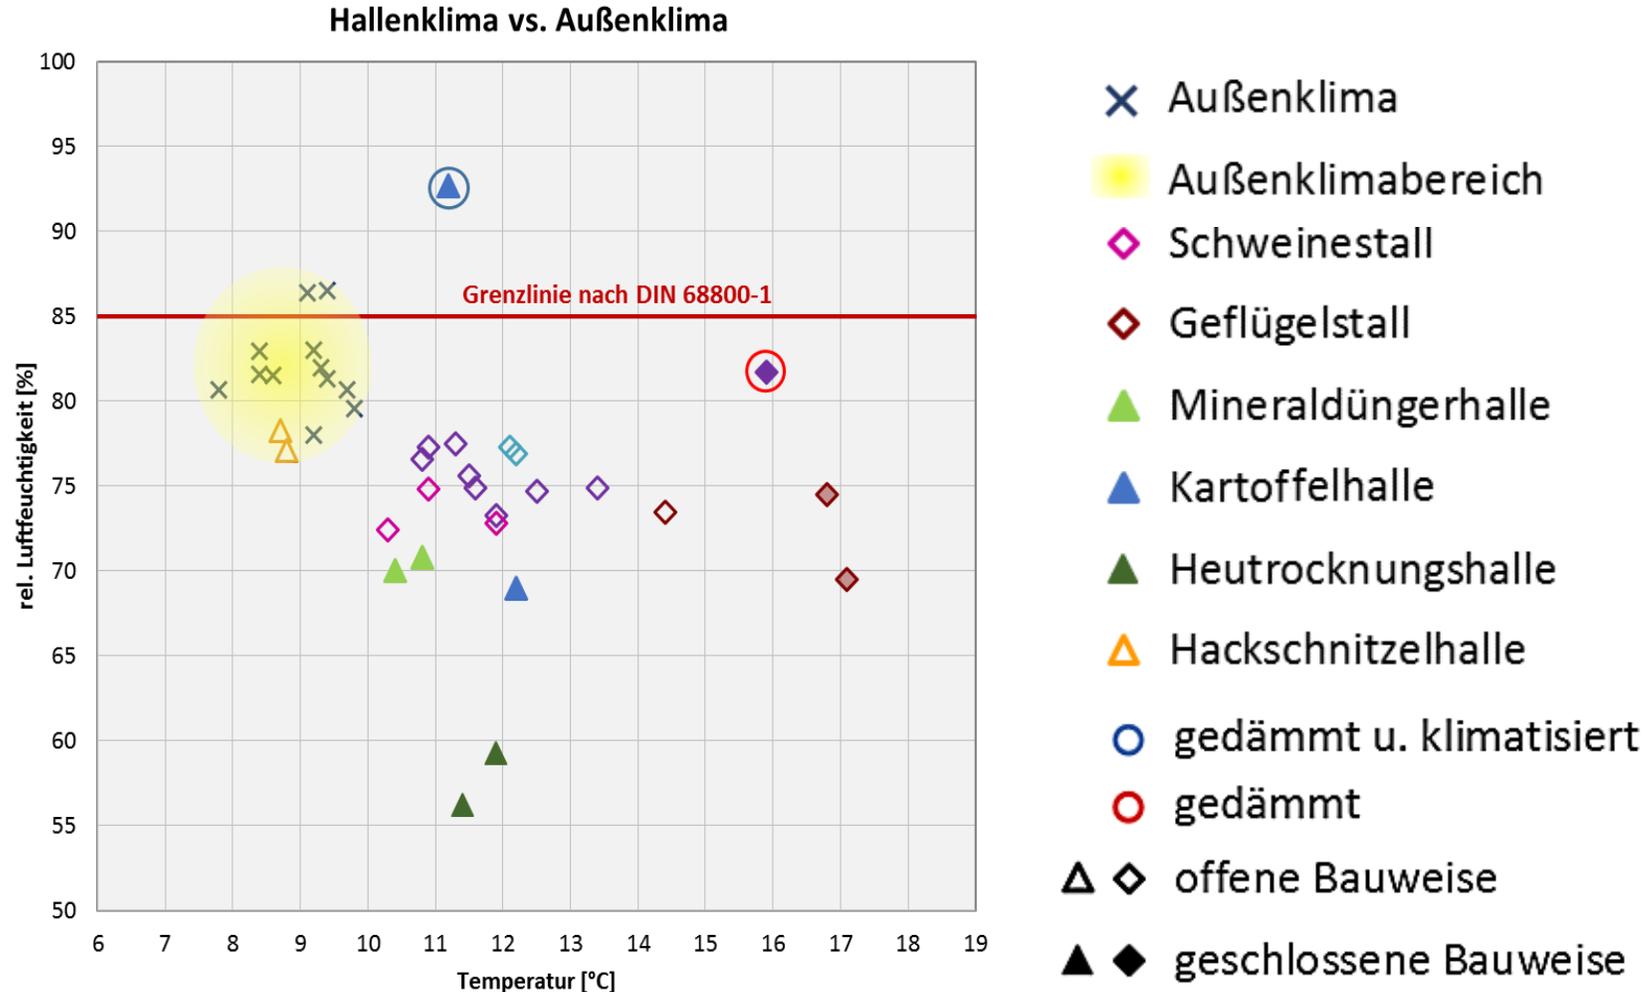
- Klima- und Holzfeuchte-Monitoring an 13 landwirtschaftlichen Nutzgebäuden mit typischen Nutzungen
- Auswertung der bis Mai 2018 erfassten, insg. über 15 Mio. Messdaten

▶ Bei 27 von insgesamt 71 Messstellen wurden **Holzfeuchten > 20 %** im oberflächennahen Bereich gemessen

Aber: Durch Anwendung des Holzzerstörungsmodells nach Viitanen (1991) konnte das Risiko eines Pilzbefalls an 22 von 27 Messstellen ausgeschlossen werden

▶ Bei 5 von den 22 Messstellen wurden die **Randbedingungen** zum **Pilzwachstum | Holzabbau** erfüllt

Aber: In keinem Objekt wurde Pilzbefall festgestellt

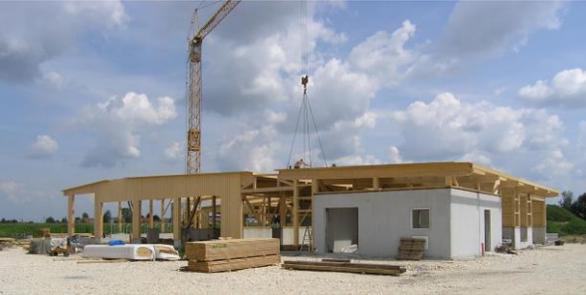
- Gegen Feuchte aus Transport, Lagerung, Montage und Einbau
→ Pilzbefall | Insektenbefall

- ▶ Einbaufeuchte bei GK 0, 1, 2, 3.1 $u \leq 20\%$
„trockenes Holz“ → ausreichende Sicherheit
- ▶ Schutz vor Niederschlägen in der Bauphase
- ▶ Niederschläge von Holz | Anschlussbereichen durch dauerhaften Wetterschutz fernhalten
- ▶ Spritzwasser
 - Sockel- / Fußhöhe $h \geq 30$ cm
 - Sockel- / Fußhöhe $h \geq 15$ cm bei zusätzlichen Maßnahmen (z.B. Kiesstreifen)
- ▶ Feuchte aus angrenzenden Baustoffen fernhalten
- ▶ Schutz vor Feuchte aus der Nutzung

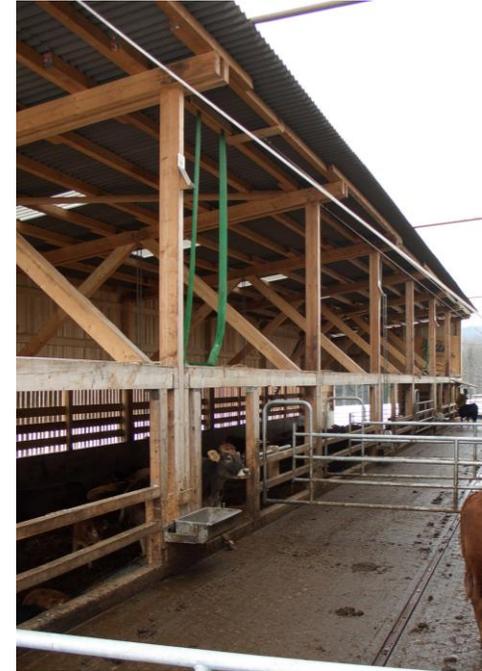
7.2 Detailgruppe S1 - Außenstützen

- 1 Stütze, Vollholz
- 2 Entkoppelung / Abdichtung (s. Seite 52)
- 3 Sockel, Stahlbeton
- 4 Wetterschutz, temporär (z. B. Curtain / Stegplatten)

α Eintragswinkel Niederschlag 60°

h min $\begin{cases} \geq 30 \text{ cm} \\ \geq X \text{ (Gefährdungsbereich)} \end{cases}$

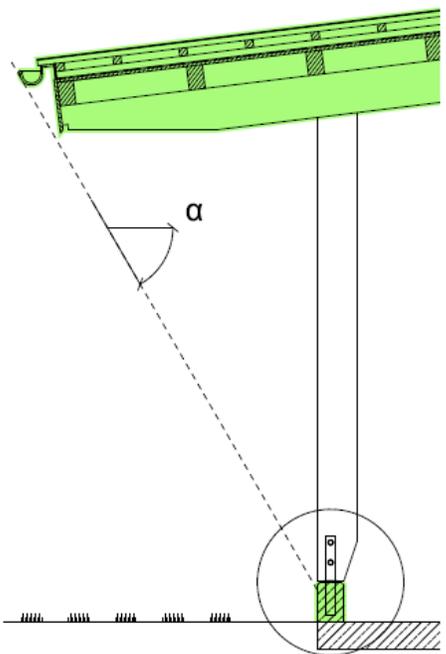
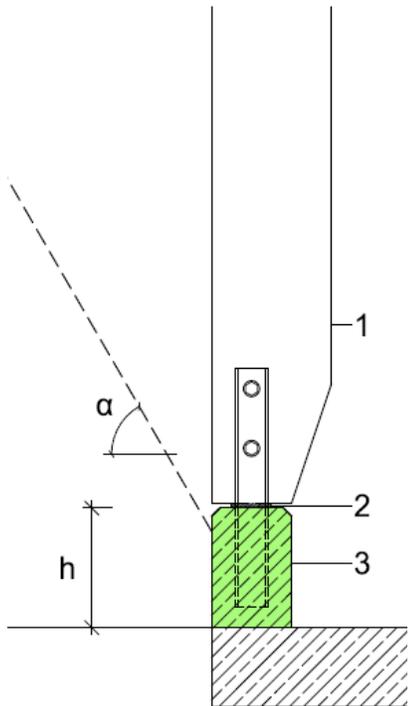
Abbildung 49: **Detail S 1.1** - Außenstütze
nicht bewittert (Dachüberstand)
Ansicht / Schnitt, Detailschnitt Sockel

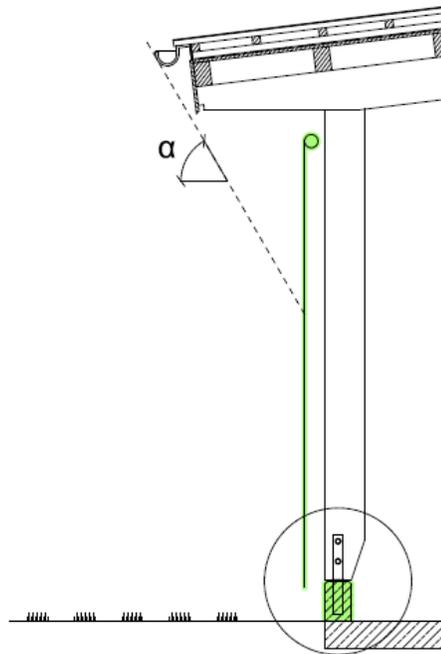
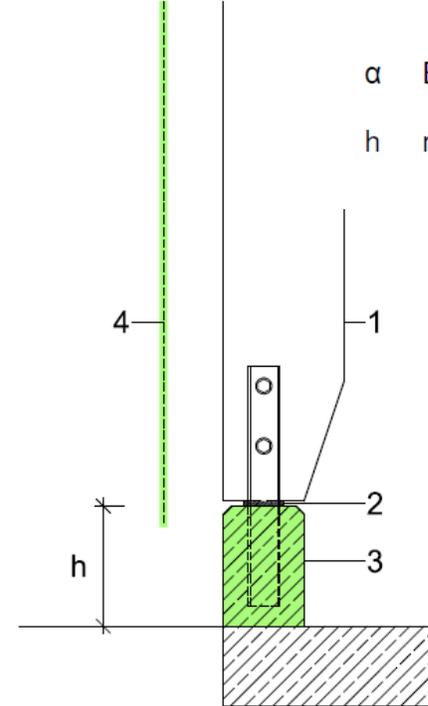
Abbildung 50: **Detail S 1.2** - Außenstütze
nicht bewittert (temporärer Wetterschutz)
Ansicht / Schnitt, Detailschnitt Sockel

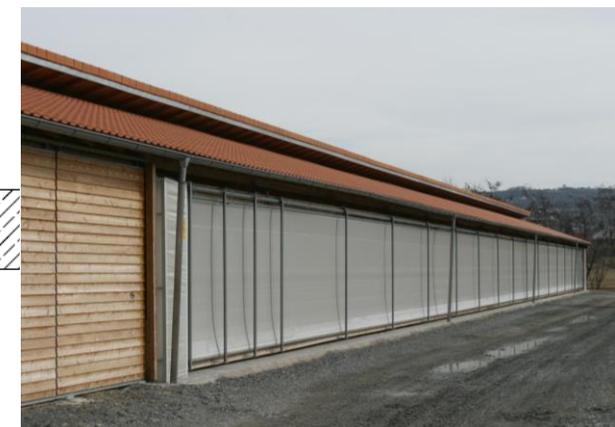
- Bewittertes Bauteil ohne Erdkontakt → Pilzbefall | Insektenbefall

7.2 Detailgruppe S 1 - Außenstützen

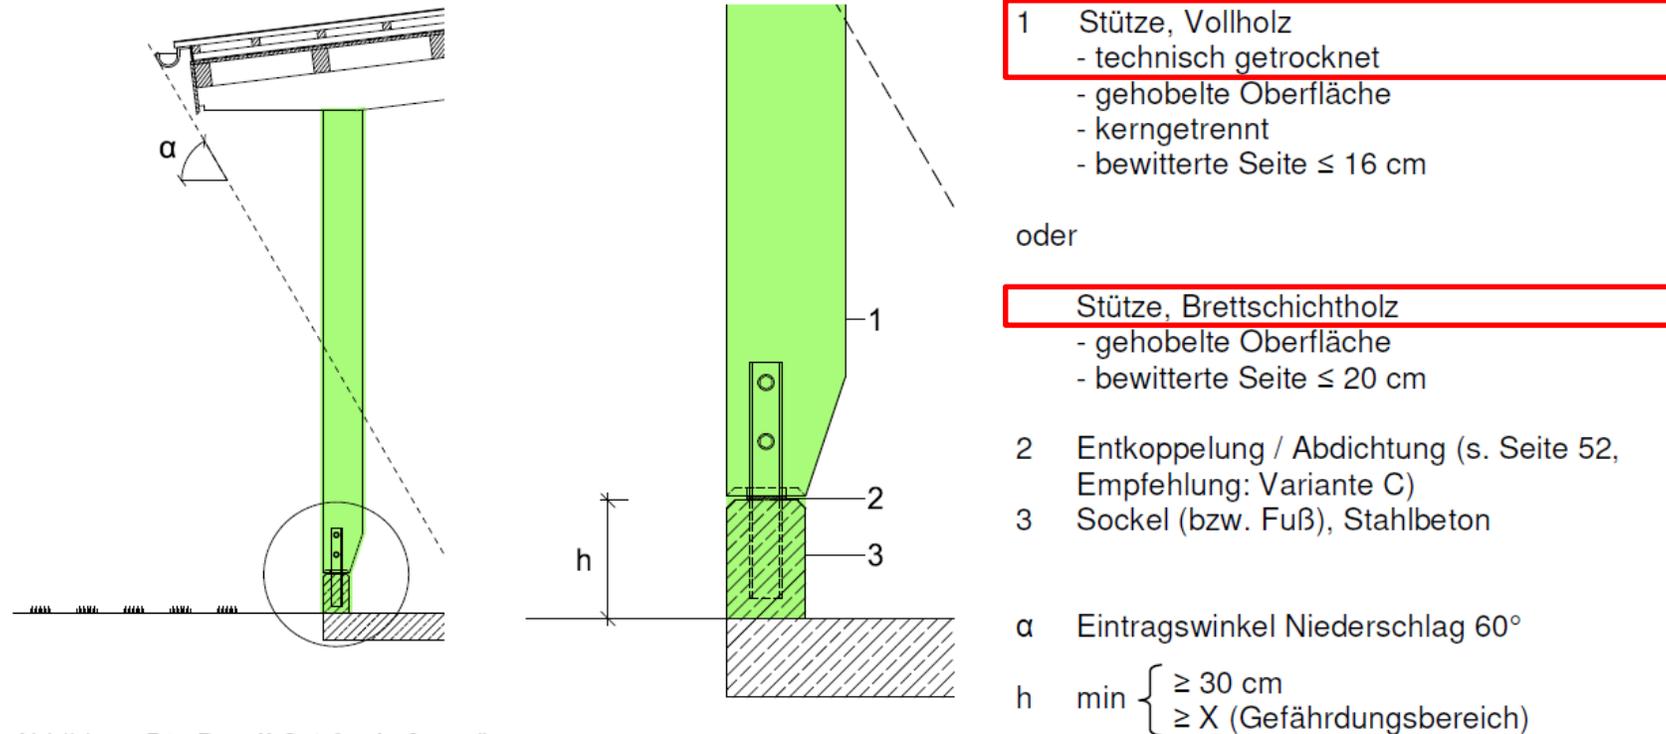
Abbildung 51: **Detail S 1.3** - Außenstütze
bewittert
Ansicht / Schnitt, Detailschnitt Sockel

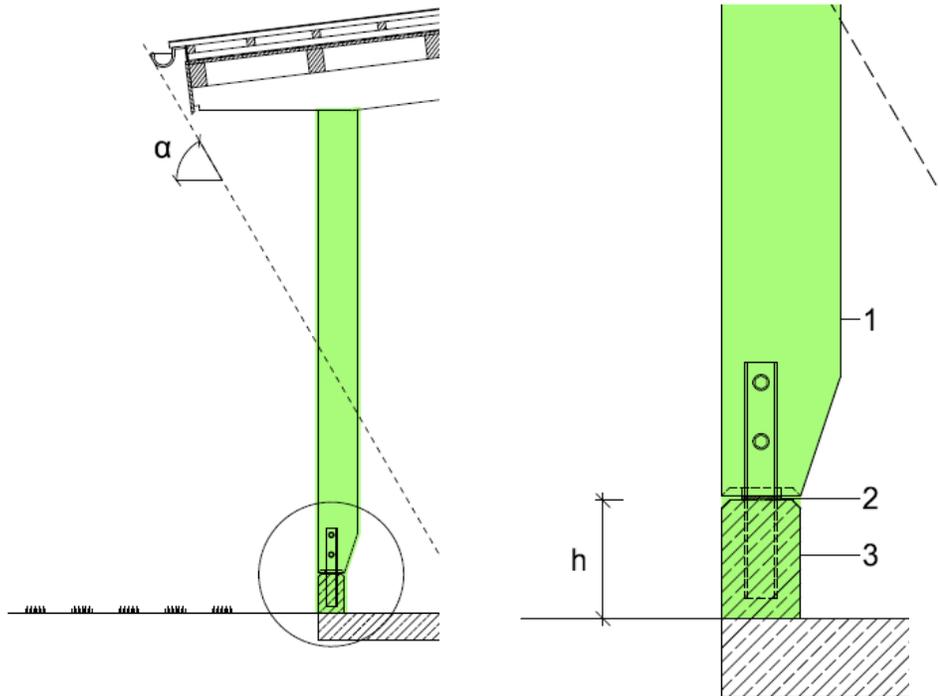
Abbildung 51: **Detail S 1.3** - Außenstütze
bewittert
Ansicht / Schnitt, Detailschnitt Sockel

- 1 Stütze, Vollholz
- technisch getrocknet
 - gehobelte Oberfläche
 - kerngetrennt
 - bewitterte Seite ≤ 16 cm

- Stütze, Brettschichtholz
- gehobelte Oberfläche
 - bewitterte Seite ≤ 20 cm

≤ 20 x ≥ 20 cm

- ▶ Schlagregen aus einer Richtung
- ▶ keine Klebstoff-Fugen auf bewitterter Seite

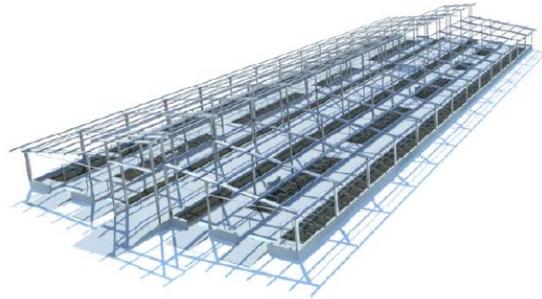
Pilotbetrieb A: Tragwerk in Stahl

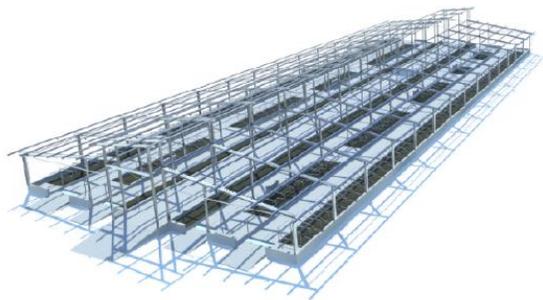
* STB = Bodenplatte Stahlbeton (inkl. Unterbau)

Pilotbetrieb A: Tragwerk in Stahl

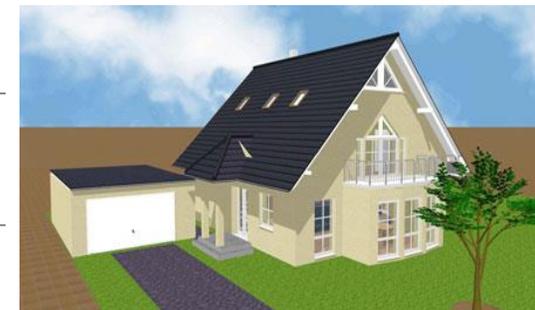
1.44 Mio. MJ = Heiz-Energie EFH für 20 Jahre

- Primärenergie regenerativ (ohne Holzspeicher)
- im Holz gespeicherte regenerative Primärenergie (Sonnenenergie)

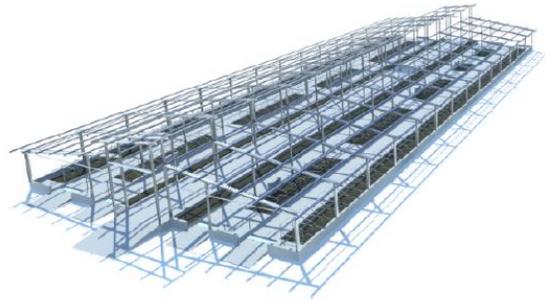
* STB = Bodenplatte Stahlbeton (inkl. Unterbau)

Pilotbetrieb A: Tragwerk in Stahl

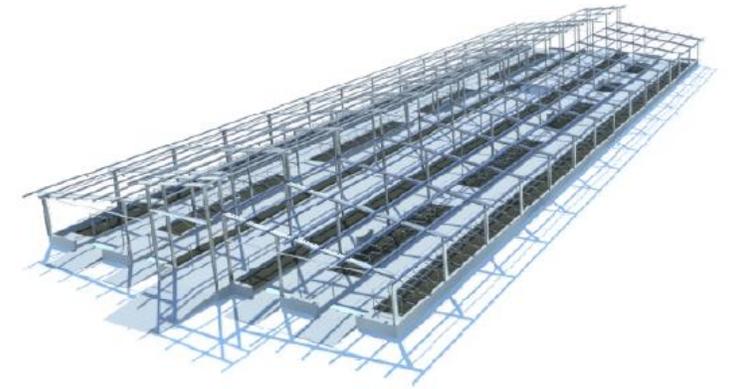
Pilotbetrieb A: Tragwerk in Stahl

Holzbau	Stahlbau
Konstruktion incl. Koppelfetten	113.100	158.600
Dacheindeckung	¹ 134.800	² 120.100
Wand incl. Pfosten und Riegel, Tore	27.700	36.200
Summe	275.600	314.900
EUR / TP bei 170 TP	1.620	1.850
EUR / m ² bei 2.256m ² BGF	122	140

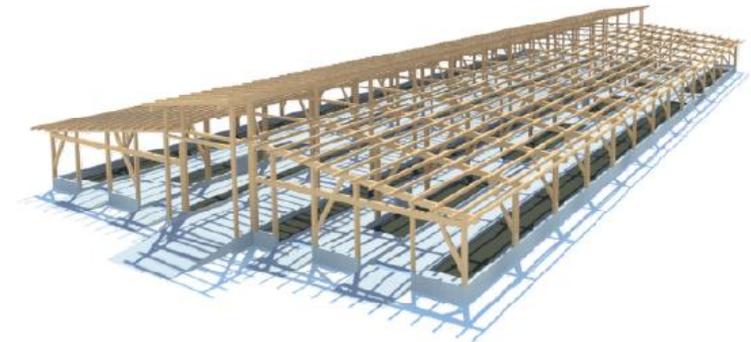
Pilotbetrieb A: Tragwerk in Holz
